# INFORME PRELIMINAR SOBRE LAS EXCAVACIONES ARQUEOLÓGICAS EN EL CASTRO DE SAN CHUIS (BEDUELO, ALLANDE) ASTURIAS CAMPAÑA DE 1986

Francisco Jordá Cerdá

Excavaciones arqueológicas de 1986.

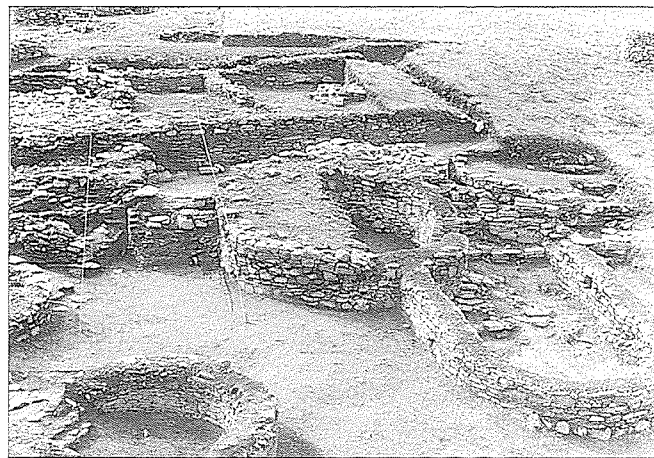
Fig. 4.—Vista parcial de la zona excavada junto a la choza elíptica.

Entre esta serie de muros y la casa elíptica, descubierta hace años, se encontró un relleno con materiales antiguos, en el que se habían excavado los muros de dicha casa elíptica, lo que de nuevo establecía la construcción de la choza en varias etapas y fases, apoyándose parte de sus muros sobre los de una choza circular en gran parte destruida.

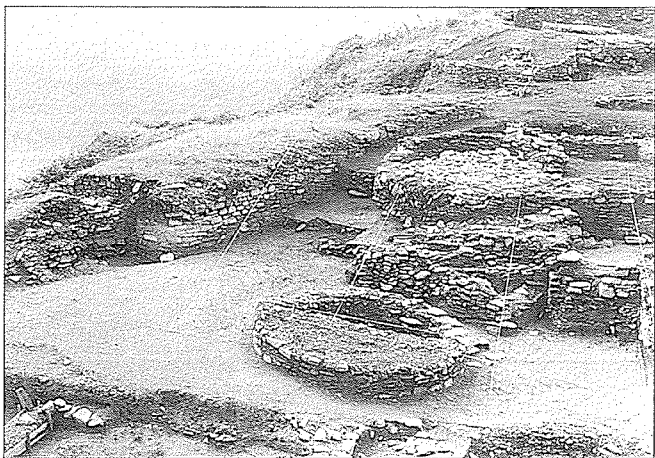
Fig. 3.—El sector este del área excavada con la “choza Estrabón” al fondo.

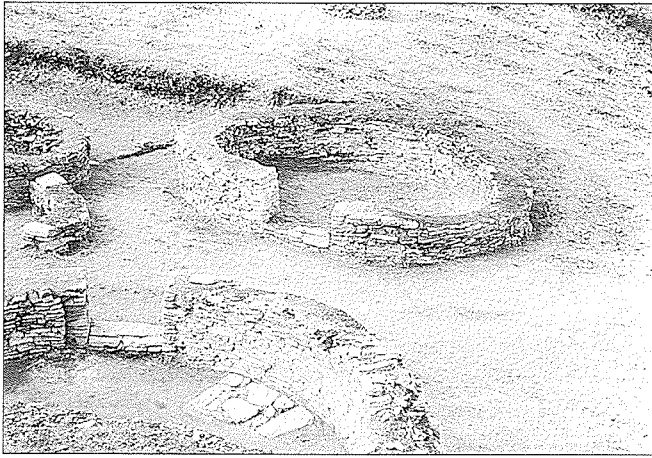
Fig. 8.—Chozas consolidadas del área noreste.

Se actuó asimismo en la casa cuadrada de D-5, cuyas esquinas habían sido destruidas por los curiosos. La casa redonda de H-6, H-7, I-6 e I-7 tuvo que ser limpiada de ruinas, consolidada en sus muros y nivelada. También se consolidaron los vanos en F-9 y la zona de D-10.
