# EXCAVACION EN LA TORRE DE SOTO (ALLER), 3-XI-1989 A 10-II-1990

Vicente Rodríguez Otero

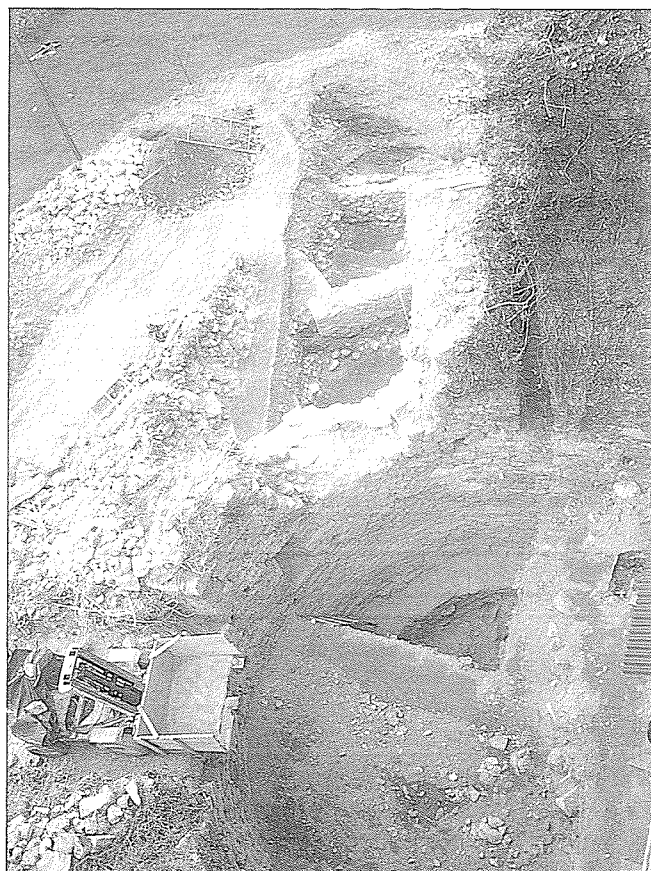
Fig. 3.—Torre de Soto. Cata 2-3. Vista aérea desde el E.

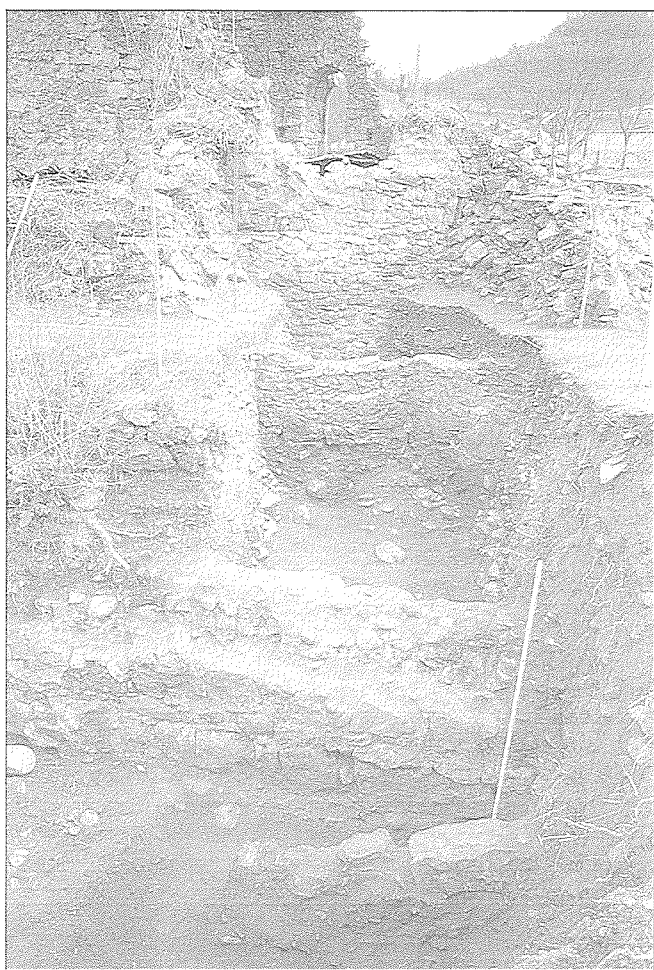
Fig. 4.—Cata 3. Vista general desde el O.
