INFORME PRELIMINAR SOBRE LAS EXCAVACIONES EN LA IGLESIA DE SAN MIGUEL DE LIÑO

Th. Hauschild

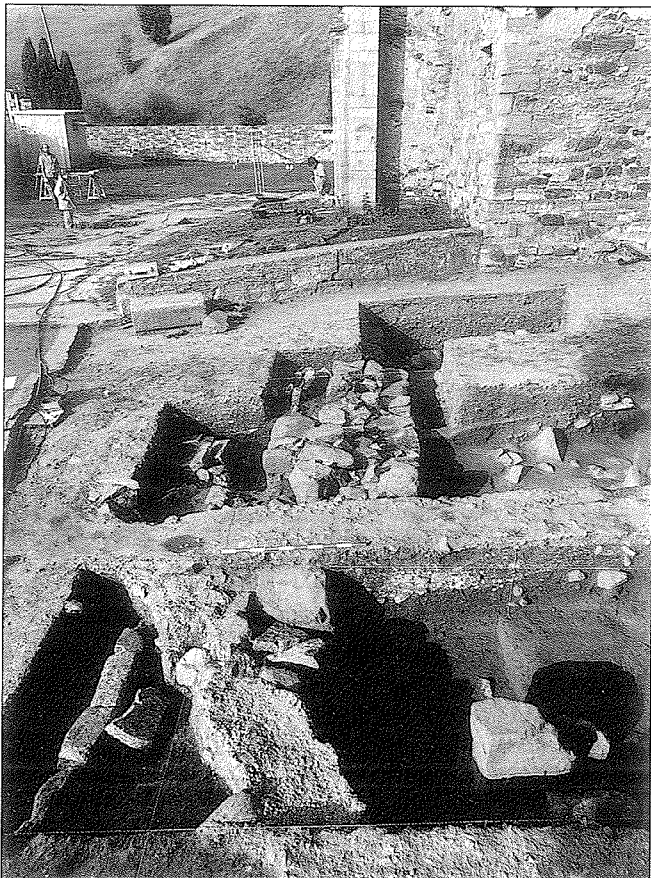
Fig. 2.—Oviedo, San Miguel de Liño, vista de los cimientos Sur desde Este

(fig. 2) Si comparamos estos cimientos con otros hallados durante la excavación, sobre todo en el lado sur, salta a la vista que los bordes inferiores que normalmente suelen estar al mismo nivel, se encuentran más bajos en el sudeste, pendiente abajo. Pensamos que ello se explica por el hecho de que la iglesia fue construida en un terreno ligeramente inclinado, donde naturalmente se profundizaban las zanjas de cimentación, pero con la necesidad de levantar, en el terreno más bajo, una banqueta de cimentación, con objeto de conseguir que el nivel del suelo fuese igual en todas partes, como era lógico. Pero no sólo estos procesos puramente técnicos son reconocibles en los restos descubiertos, sino también la planta ofrece ahora una serie de datos precisos para el intento de reconstruir la parte oriental. Aparte del sector de cimentación con el contrafuerte, hallado en el lado sur, se encontraron en el suelo virgen, aquí compuesto por arena arcillosa, varias

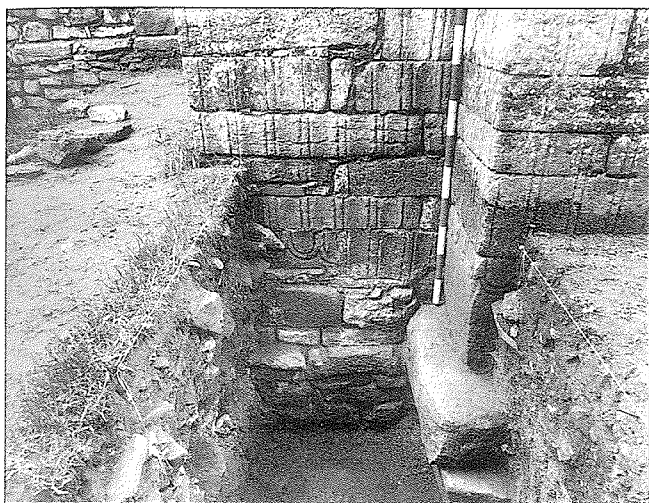
Fig. 3.—Oviedo, San Miguel de Liño, vista del corte n.º 1A delante de la fachada Norte

B.—(Cortes 1, 7, 15, 18). En todos los lados de la iglesia se habían excavado estrechos sondeos con objeto de estudiar la clase de cimentación. El lado norte, vuelto hacia la pendiente, pareció ofrecer condiciones especialmente favorables, ya que aquí el nivel del suelo es unos 0,60 metros más alto que el del suelo en el interior de la iglesia; aparte se esperaba encontrar otras construcciones más. Se comprobó que a sólo pocos metros de distancia, el suelo virgen va subiendo al norte de la iglesia y que cerca del muro de ésta había instalaciones sepulcrales cuyos detalles serán explicados minuciosamente en la Memoria (corte 1A). Cerca del cimiento de la iglesia, el corte estrecho fue angostado (fig. 3) más aún para evitar cambios estáticos. En este punto, el contrafuerte carga sobre dos sillares superpuestos que sobresalen lateralmente debajo de él y hacen de cimiento. Muy similar al caso de los muros del área A se extiende, a la altura del cimiento, una capa de tierra amarillenta con lascas, que también aquí son, con toda seguridad, los restos de la labra del contrafuerte con acanaladuras. Se trata del horizonte constructivo que fue abierto para colocar el contrafuerte nuevo en el lugar donde la pared exterior de la iglesia se había venido abajo. Este contrafuerte, compuesto por material reutilizado, está cimentado a bastante mayor profundidad que el muro original, lo que motivó la desaparición de todos los restos de la cimentación antigua.

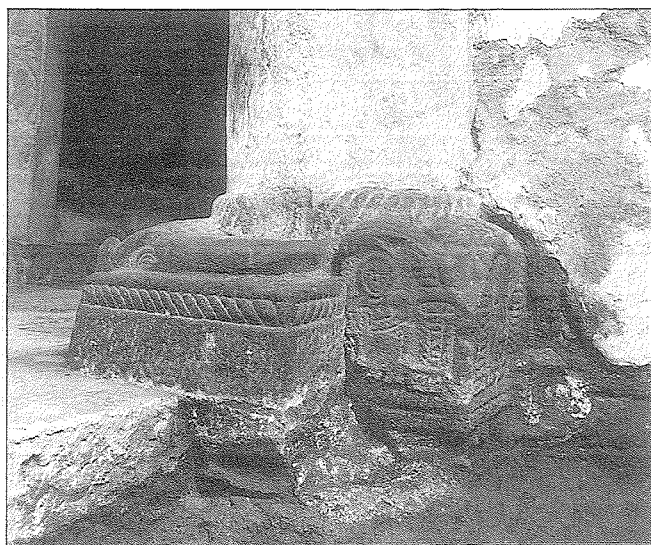
Fig. 4.—Oviedo, San Miguel de Liño, vista del corte n.º 18 en el interior de la iglesia

El resultado fue sorprendente, pues se comprobó que el sillar (fig. 4) de base, decorado con relieves, descansa directamente sobre el suelo virgen, que en este punto consiste de un conglomerado compacto de tierra y piedras, al igual que en el lado exterior norte. Por tanto, el peso de la alta columna de granito, del arco de los muros con toda su altura, y de las bóvedas descansa única y exclusivamente sobre la superficie cuadrada de la base de la columna, sin ningún cimiento más profundo. Al igual que en los lados exteriores, también aquí hay sepulturas de lajas que al lado mismo de la base han sido introducidas en niveles más profundos.

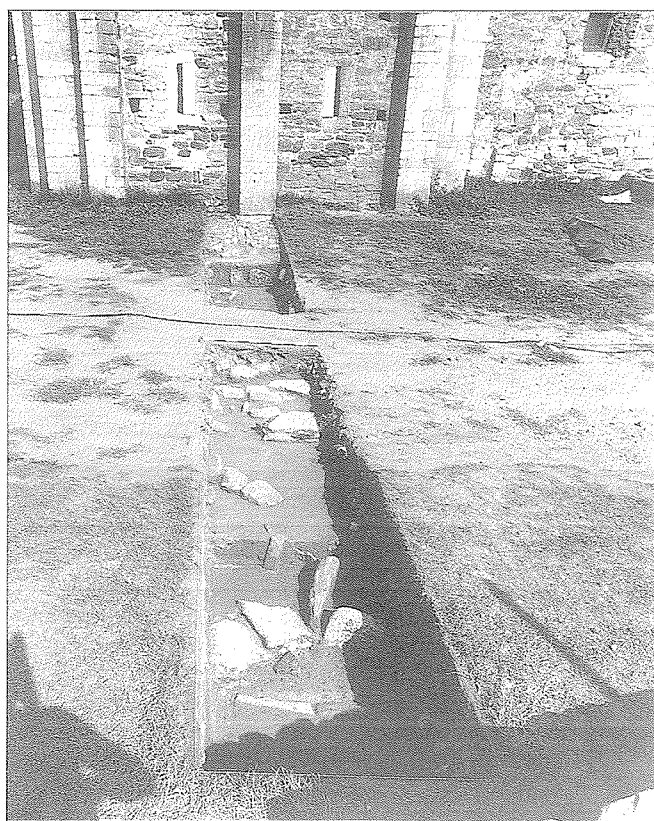
Fig. 5.—Oviedo, San Miguel de Liño, vista del corte n.º 15 situado delante de la fachada Sur. 1.ª fase

También en el lado sur de la iglesia se abrió sólo un corte de sondeo relativamente estrecho (corte 15/16), cuyo final (figs. 5 y 6) sur coincide con el muro limitador de la carretera. Inmediatamente por debajo de la superficie se hallaron, repartidas por todo el corte, filas de pequeñas losas así como algunas piedras, que sin duda alguna pertenecían a sepulcros. Puesto que se descubre siempre sólo la parte superior de las tumbas y que su exploración sistemática requiere un área más ancha, de momento se documentaron esos restos en su estado actual, sin abrir los sepulcros. La tumba situada delante del muro sur de la iglesia está construida igualmente de lajas puestas de canto, una de las cuales, que formaba el lado estrecho, muestra un relieve con la representación (fig. 7) de un hombre apoyado en un bastón. Se trata de la parte superior de una barrotera vertical de cancel. Esta figura es idéntica a otras, guardadas en el Museo Arqueológico de Oviedo y que igualmente decoran otras barroteras de cancel. Es muy probable que ambas piezas pertenezcan al primer decorado de la iglesia, ya que el redondeado superior muestra acanaladuras parecidas a las de los contrafuertes.

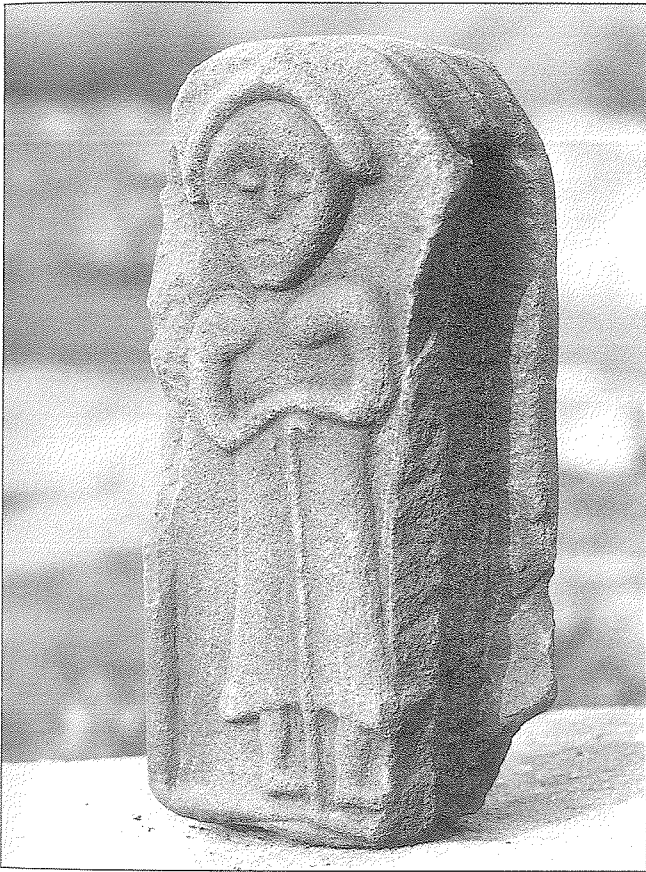
Fig. 7.—Oviedo, San Miguel de Liño, relieve encontrado en el corte n.º 15.
