# INFORME SOBRE LA PLAZA Y RESTOS ARQUEOLOGICOS DE CONFORCOS (ALLER, ASTURIAS). MARZO/ABRIL 1990.

Gema Adan Alvarez

Ante las obras de remodelación proyectadas sobre la "Plaza de Conforcos" (Conforcos, Aller) y en previsión del posible peligro que se cernía sobre dos Tumbas de Lajas Medievales existentes en la misma, la Consejería de Cultura (Principado de Asturias) solicitó un Informe/Memoria del estado real en que se encontraba la Plaza y los vestigios arqueológicos.

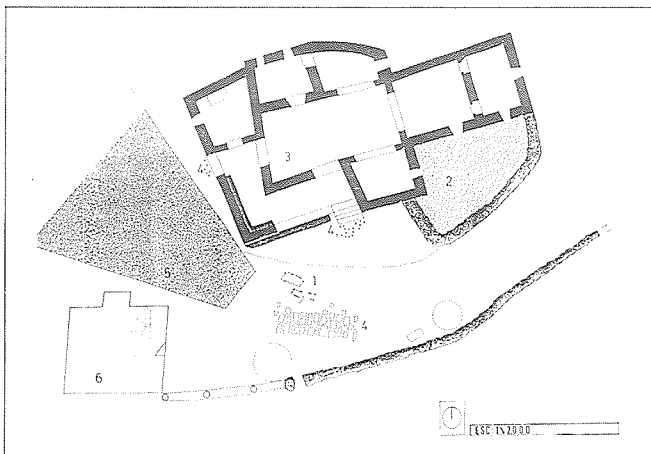
Plaza, Iglesia y Escuela de Conforcos (Aller)

Conforcos, población de montaña (880 m. de altitud), presenta unos accesos difíciles, estrechos y en pendiente que han sido recientemente asfaltados con hormigón. El único espacio despejado que posee el pueblo, es la Plaza de la Iglesia a la que se llega por sendos caminos cementados (Nº 5).

La Plaza está limitada por la Iglesia de San Miguel (Nº 3), zona Norte, un edificio de reciente construcción (Nº 6), lado W., y un muro bajo de piedras que corta la extensión de la Plaza por la parte Sur.

Adosado a la Iglesia y como un integrante más de la Plaza se encontraba el primitivo cementerio del pueblo (Nº 2), transformado en un bancal de tierras (altura de 70 cm.), y sentenciado a desaparecer según la reestructuración proyectada sobre la Plaza. Un corte del mismo mostraba una gran acumulación de derrubios y osamentas humanas completamente revueltos.

Son visibles restos de un antiguo y alterado empedrado rodeando la Iglesia (Nº 4). El más próximo a las entradas de la Iglesia puede ser del s. XVIII, mientras el que se halla en el centro de la Plaza resulta más difícil de fechar.

Las dos Tumbas de Lajas (Nº 1) aparecieron por el desgaste que suponía el continuo paso de vehículos por la Plaza. Presentan una morfología rectangular con cabecera y pies rectos, y han sido construidas con lajas finas de pizarra. En ambos casos no hemos descubierto las posibles lajas de cubrición.

Las dos Tumbas Medievales exigían una rápida intervención arqueológica pues su protección era nula, y la remodelación de la Plaza les afectaba muy seriamente.

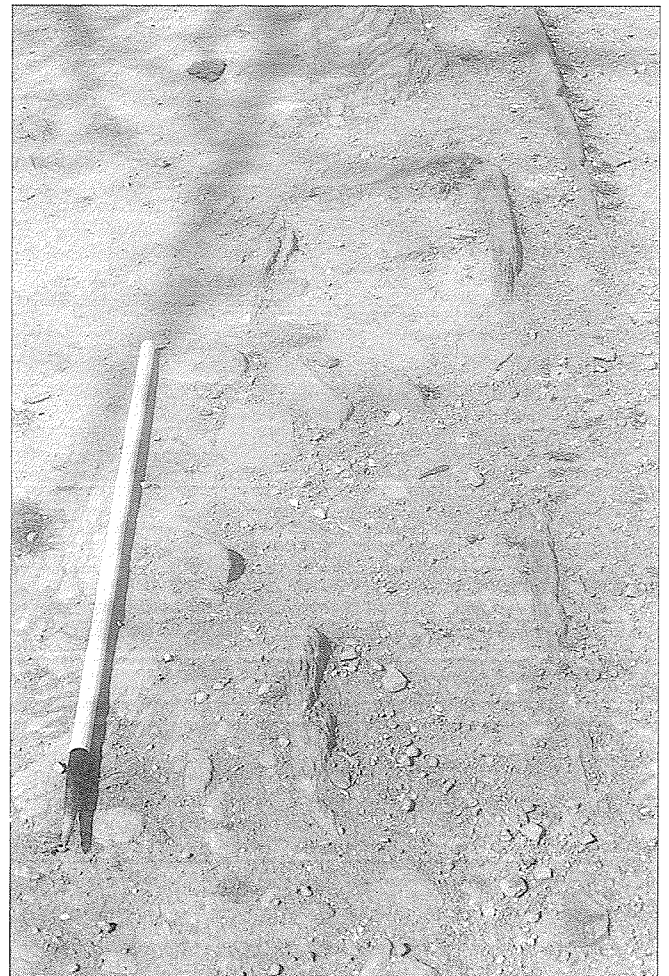
Tumba 2. Conforcos / 30-IV-90

*Tumba II.* Próxima a la Tumba I, su estado de conservación es deficiente. No están presentes parte de las lajas laterales y la que cerraría los pies. Se orienta E-W. midiendo 1,75 m. de largo por 0,50 m. de ancho, si bien estos datos deben de ser tomados parcialmente, al no poder delimitar la Tumba en uno de sus extremos. Parte de la zona central se encontraba cubierta de bloques regularizados pertenecientes al empedrado de la Plaza.
