# **Inundaciones en la cueva de Tito Bustillo (Ribadesella, Asturias). Un fenómeno recurrente por las crecidas del río San Miguel**

## **Floods in Tito Bustillo cave (Ribadesella, Asturias). A recurring phenomenon due to the flooding of San Miguel River**

<sup>1</sup> Servicio de Patrimonio Cultural, sección de Gestión Arqueológica. Gobierno del Principado de Asturias. Cueva de Tito Bustillo, Ribadesella, Asturias (España).

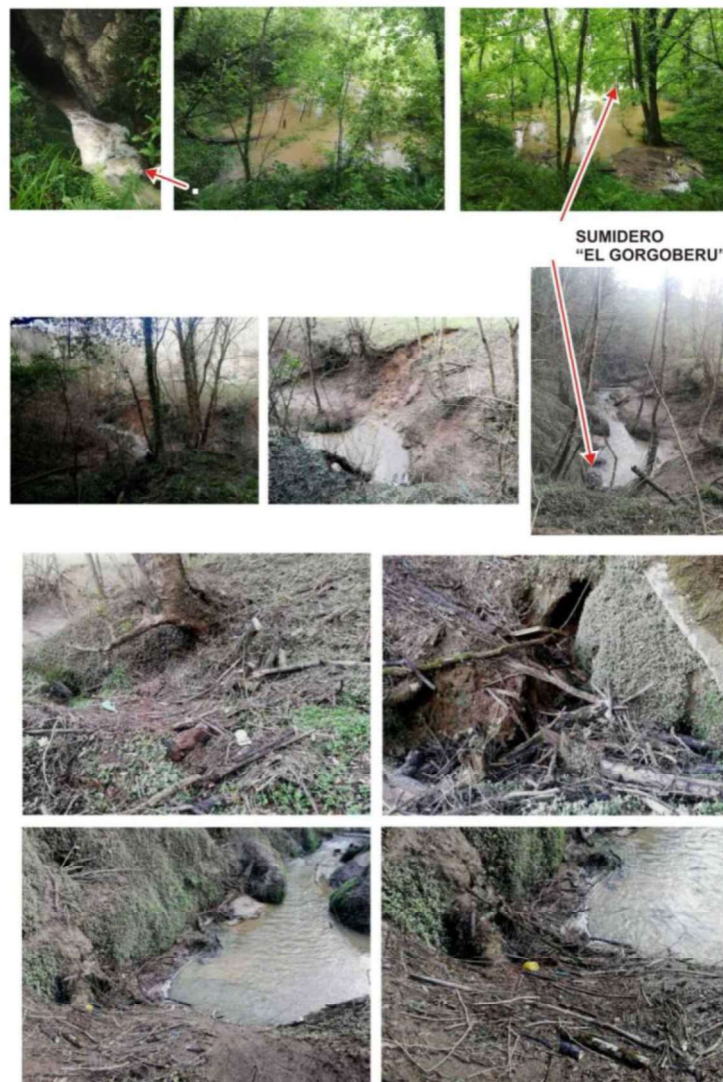
Cuando se producen las crecidas, el conducto donde se sume el río no absorbe el caudal produciéndose la subida del nivel de agua que alcanza cotas entre los 5-8 m de altura media aunque en crecidas excepcionales, como la ocurrida en agosto de 1988, alcanzó los 17 m.

Esa subida del nivel del agua hace que supere la cota de superficie de la finca de pasto existente justo sobre el sumidero del *Gorgoberu*, en la margen izquierda del río San Miguel. En la margen opuesta, el agua alcanza la depresión existente bajo la

La principal afección tras las inundaciones es la importante cantidad de materiales (troncos, ramas, plásticos, etc.) que quedan depositados por la zona y que, al no ser retirados, contribuyen a generar un falso suelo al quedar cubiertos por la vegetación. Más problemática resulta la acumulación de dichos materiales en el exterior del conducto por donde se sume el río y que sería conveniente extraer y limpiar para evitar que, en inundaciones venideras, muchos de ellos puedan ser arrastrados al interior del cauce con los consiguientes problemas de taponamiento del conducto hipogeo del río San Miguel.

Otra circunstancia constatada es la presencia, en determinadas zonas de *La Gorgocera*, de pequeños argayos en las laderas de la margen izquierda del río San Miguel. Desprendimientos que, unidos a los restos de materiales ya descritos, pueden agravar los problemas de taponamiento tanto en los sumideros del río como en el conducto hipogeo del mismo.

Figura 3: Tito Bustillo. Vistas de *La Gorgocera* / *El Gorgoberu* en plena inundación del 15 de octubre de 2020 (superior) y aspecto tras las inundaciones del 6 de febrero de 2021 (central e inferior). [Consejería de Cultura. Fotografías de los autores].

##### ***4.1.1. Limpieza y saneamiento de la zona de La Gorgocera y del sumidero del Gorgoberu.***

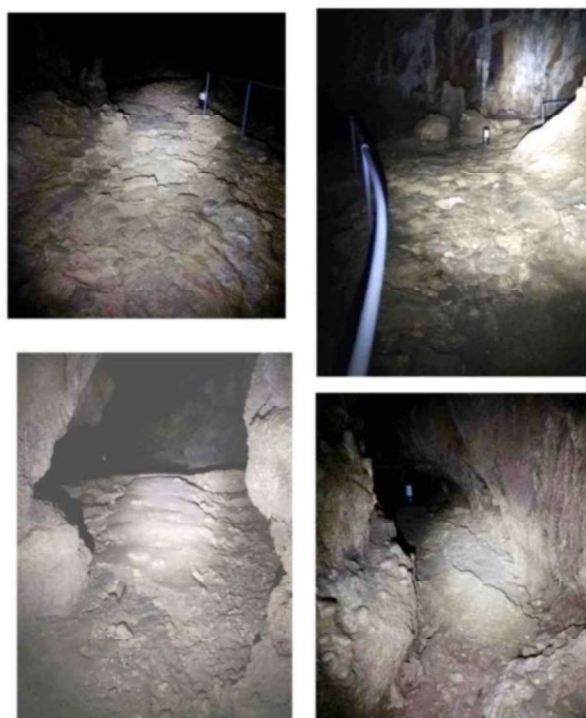
El tramo comprendido entre la Galería de los Caballos y el Conjunto de la Ballena (Conjuntos VIII y VII, respectivamente) tampoco suele verse afectado por las inundaciones, aunque la ocurrida el 6 de febrero de 2021 generó distintas afecciones. La principal fue la pérdida de arena en un tramo de varios metros del camino de bajada entre ambos conjuntos y que dejó visible el suelo de costra calcítica de la cueva. También se debe reseñar la existencia de un pequeño corte en el lateral de dicho camino de varios centímetros de profundidad. Tanto este corte como la pérdida de arena no implican problemas para el tránsito turístico que puede desarrollarse con total normalidad<sup>2</sup>.

La siguiente afección, y que suele acompañar a cada inundación, es la altura alcanzada por el agua (entorno a 50-80 cm) en la depresión existente antes del acceso al Conjunto de la Ballena. La inspección visual ha permitido constatar que el aumento de la lámina de agua obedece tanto a factores relacionados con la capilaridad como al aporte de una pequeña corriente de agua que aflora en la pared izquierda de dicho espacio. Pese a la importante altura alcanzada por el agua en todas las inundaciones hemos de constatar que no tiene lugar sedimentación de limos de matriz arenosa y, tan solo queda una fina capa de barro que, una vez seca, no implica ningún problema para el tránsito turístico.

La última de las afecciones en dicho tramo se corresponde con la bajada existente nada más dejar atrás el Conjunto de la Ballena. Aquí se produjo la excavación de dos zanjas laterales a ambos lados del camino que lo afectan parcialmente. Aunque una de ellas ya existía de inundaciones anteriores, en esta última, la pérdida de sedimentos implicó una mayor profundidad de la misma, así como la excavación de otra paralela, aunque de menor profundidad. Ambas zanjas no plantean problemas para el tránsito ya que la anchura del camino (cercano a 1 m.) permite caminar sin complicaciones. Pese a esta circunstancia, fueron realizados trabajos de relleno en una pequeña zanja transversal existente en la caja del camino, así como en una de las zanjas laterales con la finalidad de facilitar el tránsito por dicho espacio; rellenos parciales que fueron realizados con la colocación de materiales pétreos existentes en la zona para conformar un enlosado.

Figura 5: Tito Bustillo. Vista de las afecciones en el tramo de camino comprendido entre la Galería de los Caballos y el Conjunto de la Ballena (inundación del 6 de febrero de 2021). [Consejería de Cultura. Fotografías de los autores].

<sup>2</sup> Los trabajos de mantenimiento acometidos consistieron en la retirada de las pequeñas acumulaciones de arena y grijo menudo en aquellas zonas donde fueron depositadas por la inundación; materiales que se reutilizaron para el relleno parcial del camino con la finalidad de facilitar el tránsito turístico.

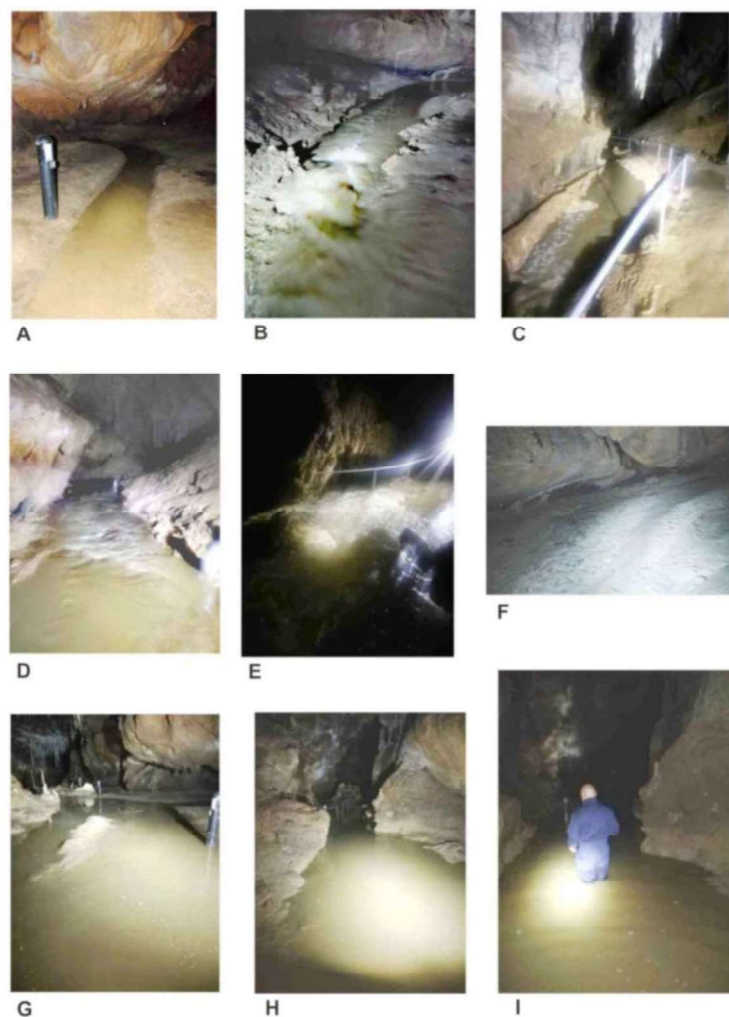
En este tramo, las inundaciones obedecen al desbordamiento del agua del río que aflora por un pequeño sifón existente bajo el Conjunto y que debe hallarse próximo al cauce del río. Desde ahí se activa un cauce que discurre en paralelo a la pared norte de la galería y que, en algunos tramos, discurre por todo el camino peatonal hasta desaparecer en un sumidero que se encuentra bajo una importante colada calcítica de la misma pared norte de la galería. Las inundaciones en este tramo han sido muy importantes a lo largo de la historia holocena de la cueva tal como reflejan las distintas marcas cromáticas presentes a lo largo de las paredes de la galería. Marcas que, en torno a 1,50 m de la cota del suelo actual, reflejan los importantes eventos de inundaciones sufridas en este sector de la cueva y que motivaron la presencia de grandes masas de agua durante largos periodos de tiempo<sup>3</sup>.

Los desbordamientos del río son los responsables de la gran balsa de agua que se forma en una vaguada o depresión del terreno a pocos metros de donde se haya el sifón, en la zona conocida como *Cabeza del León* (formación rocosa cuya silueta recuerda la cabeza de un felino). Aquí el agua alcanza cotas que pueden oscilar entre los 0,50-0,80 m de profundidad y permanece durante varios días hasta que

Como ya se ha señalado, desde el sifón las inundaciones conforman un pequeño cauce que discurre en paralelo a la margen izquierda de la Galería y que genera una importante sedimentación de limos arenosos donde son reconocibles los *ripple-marks* o rizaduras de corriente.

Pese a la sedimentación actual, es necesario destacar que fue una gran inundación (ocurrida en agosto de 1988) la que talló un cauce en dicha zona y arrastró un conjunto de huesos que fueron identificados, años después, por A. C. Pinto Llona como pertenecientes a osos cavernarios (*Ursus spelaeus*)<sup>4</sup>.

Dejando atrás la zona de los osos, la corriente de agua se distribuye por todo el camino de la galería y, una vez que baja el nivel, genera la presencia de charcos en los numerosos *gours* que se encuentran en este espacio y que no afectan al tránsito de las visitas ya que se encuentran en uno de los laterales del camino.

Por último, la zona conocida como *Los Niveles* (pequeña vaguada a unos metros del sumidero donde desaparece el río) es donde las inundaciones provocan mayores afecciones relacionadas con la sedimentación de limos de matriz arenosa, así como la desaparición de ligeros tramos de arena del camino. Afecciones que motivan la realización de labores de mantenimiento para garantizar la seguridad en el tránsito de las visitas.

Figura 6: Tito Bustillo. Tramo central de la Galería con el río circulando por el camino turístico (A - E); *ripple-marks* dejadas por las inundaciones (F) y vista de la gran balsa de agua en la Cabeza del León (G - I) (inundación del 18 de junio de 2021). [Consejería de Cultura – Fotografías de los autores].

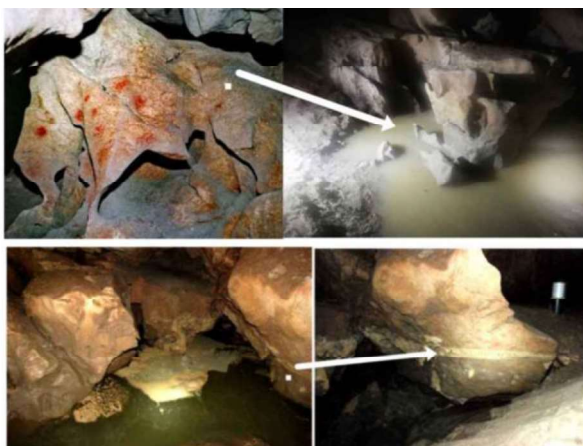
Cuando se producen las inundaciones las principales afecciones de dicho conjunto se relacionan con las balsas de agua que se acumulan en los varios pozos existentes y que implican, en el caso de la conocida como “máscara” del bisonte, que las pinturas paleolíticas queden completamente cubiertas por el agua, con el riesgo de desaparición que ello conlleva.

Una circunstancia que explica la altura alcanzada por el agua es la constante sedimentación de limos de matriz arenosa que quedan en dicho pozo, así como el espacio comprendido entre él y la pared del Conjunto I, después de algunas inundaciones. Esta sedimentación, aunque no afecta a las graffías paleolíticas, hace que con cada nueva inundación el nivel de suelo de dicho pozo vaya subiendo

favoreciendo que el agua alcance la pintura paleolítica. Otro problema de conservación asociado a dicha sedimentación es la presencia de abundantes restos orgánicos presentes en los limos depositados; restos cuya descomposición puede derivar en serios problemas de conservación para las manifestaciones gráficas paleolíticas.

La última de las afecciones en este conjunto se encuentra relacionada, al igual que lo ya comentado respecto del Conjunto I, con las marcas de espumas que quedan adheridas a las paredes muy cerca de un conjunto de trazos pareados pintados en rojo.

Figura 8: Tito Bustillo. Conjunto II. Fotografía de las manchas de colorante en el conocido como “Pozo” de dicho conjunto. Vista general del “Pozo” completamente cubierto por el agua y de las marcas de arribazones (inundaciones del 15 de octubre de 2020 y del 18 de junio de 2021, respectivamente). [Fotografía de las manchas de colorante del Pozo modificada a partir de Balbín Behrmann *et al.*, 2022: 54. Consejería de Cultura. Fotografías de los autores].

Todos estos problemas fueron señalados al equipo geológico que estudió la cueva en los últimos años y una de las soluciones propuestas es que sería conveniente la retirada de dichos limos y lodos. Retirada que debería realizarse con las cautelas necesarias y con seguimiento arqueológico para no afectar al entorno medioambiental de la cueva y que, una vez realizado permitiría una mejor evacuación de las aguas en dicha zona paliando, aunque solo fuese parcialmente, los problemas de inundación en dicho área final de la cueva.
