EXCAVACIONES ARQUEOLOGICAS EN EL PALACIO MIRANDA-VALDECARZANA (GRADO) 1992-1993

Otilia Requejo Pagés

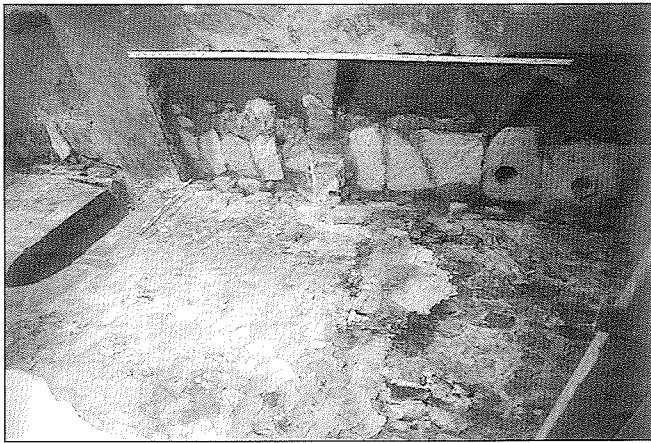
Fig. 3.—Vista general de la canaleta y de la puerta de acceso a la torre bajomedieval descubierta al eliminar la carga de la pared.

Al eliminar la carga de las paredes de la habitación donde se iban a instalar las calderas se realizaron hallazgos de interés como la existencia de una puerta de arco apuntado, rellenada, cegada y oculta por la carga y que daba acceso, originariamente, a la Torre que ocuparía el ángulo NE del antiguo Palacio².

En la misma sala en que se descubrió la puerta de la antigua Torre apareció, adosada al lienzo Norte, una canalización (fig. 3) que sería contemporánea a este muro Este del Palacio³.

- (2) Como relleno para cegar el vano se utilizaron elementos decorativos presentes en la cercana Capilla de los Dolores.
- (3) El Sondeo P-16 en la fachada Este exterior, en el punto de salida de la canaleta, permitió comprobar que la cimentación del muro es unitaria y contemporánea a la construcción de la canaleta. Esta canaleta de grandes losas de piedra caliza y cantos, varios de cuyos tramos han sido documentados en distintos sectores del Palacio (Patio), posee una altura media de 30-35 cms. y una anchura de 30 cms. La base y la cobertera son de piedra caliza rosa de la zona, mientras que los muretes laterales están contruidos con grandes cantos de río, ajustados por otros de menor tamaño, a modo de cuña.
