EXCAVACIONES ARQUEOLOGICAS EN SAN MIGUEL DE LILLO (OVIEDO). CAMPAÑA DE 1991

César García de Castro Valdés

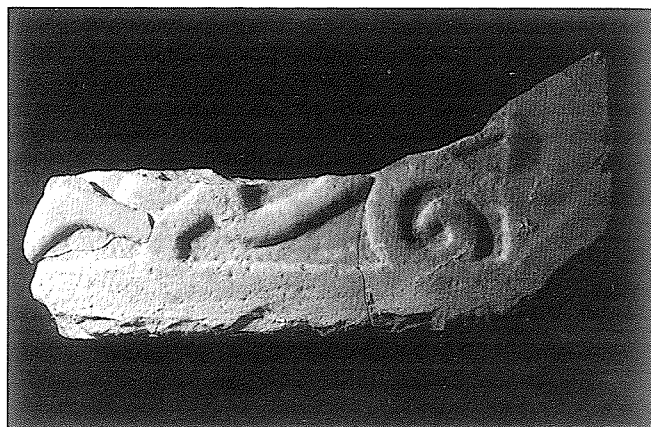
Fig. 5.—Tablero de cancel

Canceles. En el relleno del faldón N de la bóveda del ábside fueron recogidos dos fragmentos de tablero de cancel, de extrema delgadez (2-2,5 cm.) (figs. 5 y 6). Están decorados con un motivo arborescente, apreciándose la doble raíz del tallo y dos volutas hacia los lados, de las que nacen ramificaciones hacia arriba. Este motivo es análogo a los que figuran en el reverso del tablero de cancel procedente de San Miguel de Lillo y conservado en el M.A.P. (Escortell, 1978, lám. XIII).

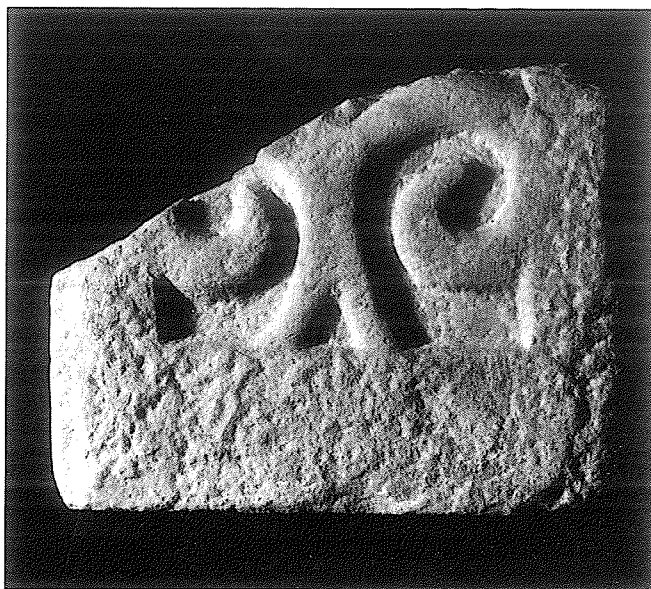
Fig. 6.—Tablero de cancel

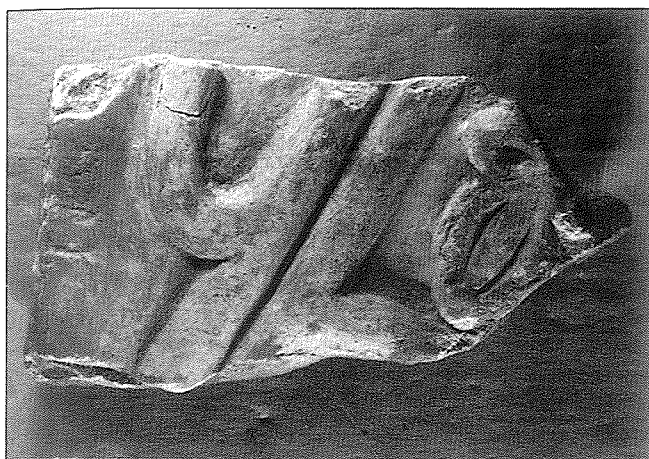
Fig. 7.—Tablero de cancel

Sobre la cobertera de la tumba n.º 1 fue recogido otro fragmento de tablero de cancel, decorado con un doble vástago vegetal oblicuo, con ramificaciones a cada lado. Sobre la inferior se encuentra un trifolio, con el lóbulo central más desarrollado, en posición invertida, a modo de remate de una ramificación superior. Su exacto paralelo

iconográfico y funcional se encuentra en una barrotera de cancel procedente igualmente de San Miguel de Lillo y custodiada en el M.A.P. (Escortell, 1978, lám. XIX) (fig. 7).
