# LA IGLESIA PRERROMANICA DE S. PEDRO DE NORA (LAS REGUERAS)

Leonardo Martínez Faedo, Gema Adán Álvarez

En las líneas siguientes vamos a dar a conocer, sucintamente, las dos intervenciones arqueológicas que tuvieron lugar en 1991 (Martínez y Adán, 1991 y 1992)<sup>1</sup> motivadas por las obras de consolidación proyectadas por los Arquitectos M. García y J. M. Caicoya para el Servicio de Patrimonio Histórico de la Consejería de Educación, Cultura, Deportes y Juventud del Principado de Asturias.

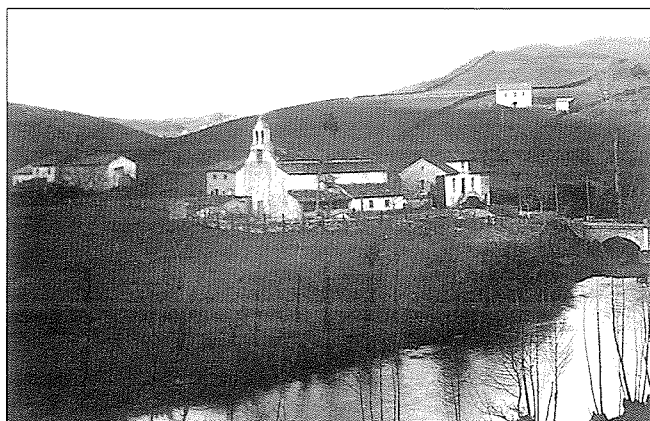
Foto 1.—San Pedro de Nora en 1935. Vista desde el S. O.

un cementerio adosado en la zona norte que estaba delimitado por un muro que arrancaba en la pared W. (imafronte), y un recinto con pórtico en la parte meridional (foto n.º 1). En otros documentos gráficos de principios de siglo se observan ciertas particularidades<sup>2</sup>: Los habitáculos laterales no existían, estando la zona sur bastante modificada. Al quitar parte de la carga exterior del templo, se localizó un vano superior en la parte meridional coincidiendo con la supuesta entrada baja. El equivalente a este vano en el lado contrario no fue encontrado. La diferencia en altura entre las naves laterales y la nave central era mucho más reducida que actualmente. Esta última no muestra huellas de vanos. Otras marcas de los lienzos indican una supuesta estancia en la zona oeste, que conserva parte de la pared N. incluida en la cerca del cementerio, y un vano debajo de la espadaña. En el espacio reservado para cementerio, ya no está presente uno de los dos contrafuertes del ábside. La intención de estas modificaciones recogidas en las fotografías, no ha podido ser determinada (foto n.º 2)<sup>3</sup>.

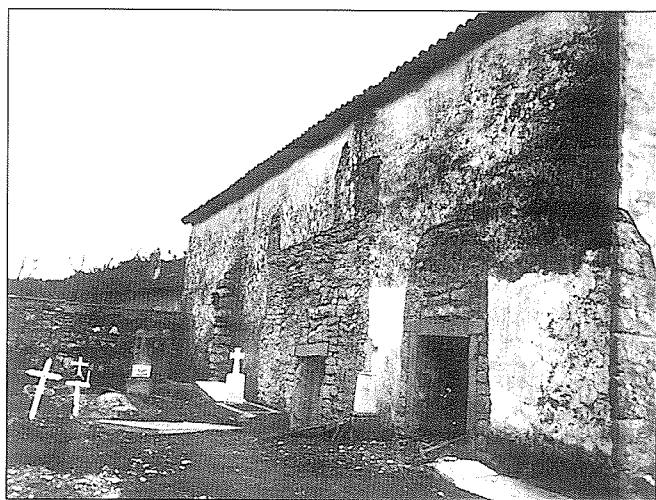
Foto 2.—San Pedro de Nora en 1935. Aspecto del lado norte.

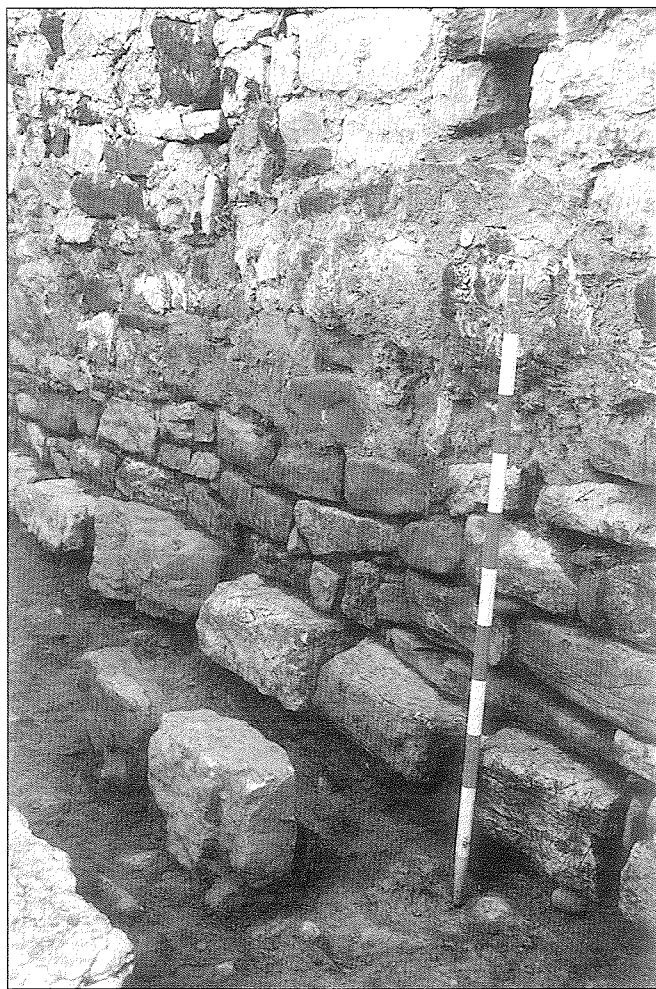
Foto 4.—San Pedro de Nora (1991). II Fase de Excavación. La cimentación del nártex pisa parcialmente una tumba de lajas.

Por una parte, no se produce un enjarje de las cimentaciones que, además, son muy diferentes morfológicamente como ya hemos apuntado. También se observa cómo la cimentación del nártex se hace a una cota superior, sobre la parte más alta y endeble de la terraza, el citado N 4a<sup>11</sup>. El dato más expresivo es que esta cimentación pisa parcialmente una tumba de lajas, constatándose claramente la existencia del relleno orgánico de la tumba bajo las losas de la zapata (fotos n.º 5 y 6).
