# SONDEO EFECTUADO EN SANTA CRISTINA DE LENA, 1992

Sabine Noack-Haley\*

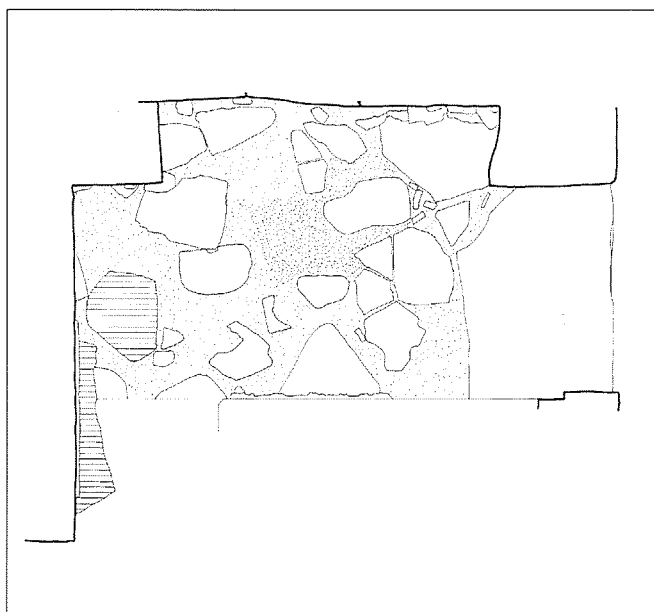
Fig. 4a.—Cata 1, planta. Escala 1 : 10.

La parte inferior del peldaño (en cuanto no está tapado por el siguiente peldaño moderno) consiste en hiladas regulares de mampuestos—siguiendo el mismo sistema que en las escaleras del presbiterio. Su cara está en línea con la frente del muro que soporta la tribuna y —se trata de un nuevo dato importante— lleva restos del mismo tipo de enlucido con pintura en amarillo claro como las paredes (fig. 4b). La superficie de la losa está perfectamente nivelada (fig. 4a) y se encuentra a 0,21 m. por debajo del nivel de suelo actual de la tribuna.

En el lado opuesto del sondeo y engranado con la mampostería de la pared occidental de la nave (fig. 3), sale de ella otra losa, de piedra caliza amarilla, cuya superficie está tan solo a unos 0,03/0,04 m. por encima de la de la losa del peldaño —proporcionando así, indudablemente, otro resto del enlosado primitivo de la parte septentrional de la tribuna (fig. 4a. 7).

Se hizo una pequeña ampliación del sondeo, delimitada otra vez más por las dimensiones de una losa moderna, para destapar dicho testigo del enlosado original por completo (fig. 4a. 7).

Se procedió a quitar la tercera capa de relleno de Lázarro, arriba descrita, debajo de la que apareció mortero original (fig. 4a). Es mortero de cal de textura muy fina. Embebidas en el están unas piedras de contornos irregulares, de tamaño mediano hasta grande (fig. 6). En una zona, la capa de mortero era muy fina (0,005 m.) y debajo de ella, salió arcilla pura (fig. 4a). El conjunto de mortero y piedras es el relleno original encima de la bóveda de la pequeña habitación lateral norte del piso inferior (fig. 6).
