# ESTUDIO HISTÓRICO DE S. SALVADOR DE PRIESCA: ACTUACIÓN ARQUEOLÓGICA.

Gema E. Adán Álvarez

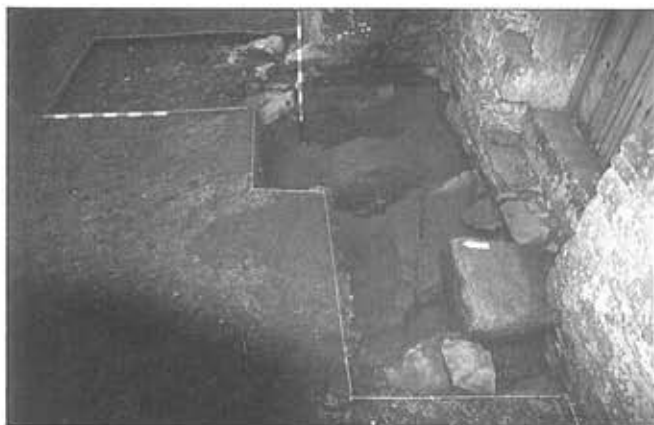
Sondeo de la zona septentrional. Vista de contrafuerte.

4. El templo se fue acomodando y reformando. Posiblemente a finales del medievo se alteran los habitáculos laterales, se abren los accesos norte y sur con lo que se eliminan los contrafuertes existentes, y por último se construye un pórtico en la zona meridional del templo. Luego hasta el s. XVII/XVIII no se vuelven a certificar cambios. La parte más

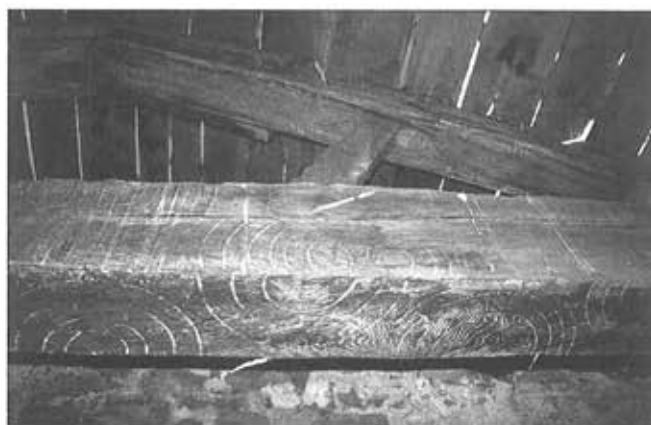
Techumbre decorada de la Cámara Ciega.

cera tripartita con techo de bóveda de cañón y una cámara ciega superior a la que se accede por una ventana geminada. Las naves, separadas por pilastras, mantienen la anchura de la cabecera y estaban cubiertas por una armadura de madera decorada con correas y par de tirantes vista, más alta que la cubierta del ábside. El antecuerpo occidental, también tripartito, no comunicaba con las naves excepto por la parte central y presentaría una estructura entablillada de madera que facilitó la construcción de un coro alto sobre dicha zona. El interior del templo estaría dividido mediante varios cancelos, unos situados en los mismos ábsides y otros en la parte del transepto (marcas en la primera pilastra). El acceso a la Iglesia se producía por la parte occidental y posiblemente podría haberse hecho también por los habitáculos laterales norte y sur. Alrededor de Priesca existía un zócalo alto, a modo de "pódium", que sobresalía de los lienzos norte, sur y oeste. También se construyeron cuatro contrafuertes, uno en la zona del ábside y los restantes en la de la nave, tanto en la parte septentrional como meridional. Otros dos se situaban en las caras este y oeste del edificio. Los Habitáculos fueron planteados a ambos lados de la Iglesia muy cerca de los ábsides, y presentaban, de forma segura, un acceso hacia el interior del templo. Toda la iglesia estaba enlucida de color rojizo y con pinturas en el interior. El suelo era de hormigón de tonos rojos.

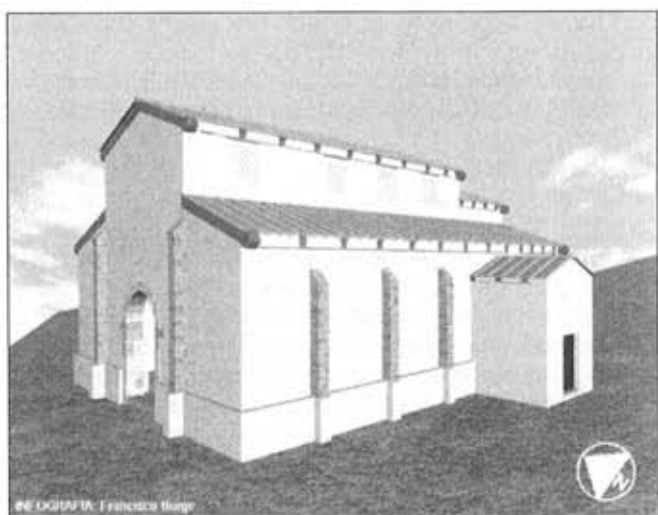
Hipótesis del edificio prerrománico (exterior).

2. La construcción del templo prerrománico se realizó a partir de una preparación previa del terreno, como lo certifica el cajado de la roca existente para acomodar la zapata de los lienzos. La morfología originaria constaba de una cabe-
