# ESTUDIO ARQUEOLÓGICO EN EL EDIFICIO DE LA CALLE S. VICENTE N.º 3 (OVIEDO)

M.ª del Carmen Cantero Desmartines

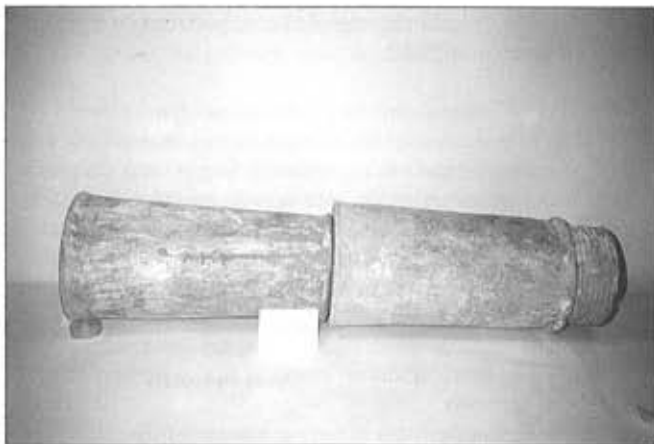
Foto 1

El fragmento de conducción del siglo XVIII iba sobre una cama de tierra y tiene continuidad, como se verá con posterioridad, con la conducción cerámica de la cata n.º 8. (Fotografía n.º 1)

En uno de los perfiles se encuentra una conducción cerámica de unión por rosca, asentada sobre una cama de teja

(fotografía nº1) (dibujo nº 1) como las constatadas en el muro-acueducto de San Lázaro de Oviedo.

Se incluyen entre las de la Edad Moderna (S. XVII - XVIII) las formadas por segmentos de tuberías cerámicas de barro cocido (cata n<sup>o</sup> 8) unidas entre sí mediante roscas (fotografía n<sup>o</sup> 1). Están apoyadas en un lecho cerámico similar a una teja grande y todo ello canalizado con dos paredes de piedras dispuestas verticalmente formando hileras paralelas. Para el sustento de todo ello se aprovechan los muros citados en el apartado anterior, así como la roca o terreno firme según el tramo de canalización.

- longitud total del tramo ..... 35,0 cm
- diámetro menor ..... 13,5 cm
- diámetro mayor ..... 18,0 cm

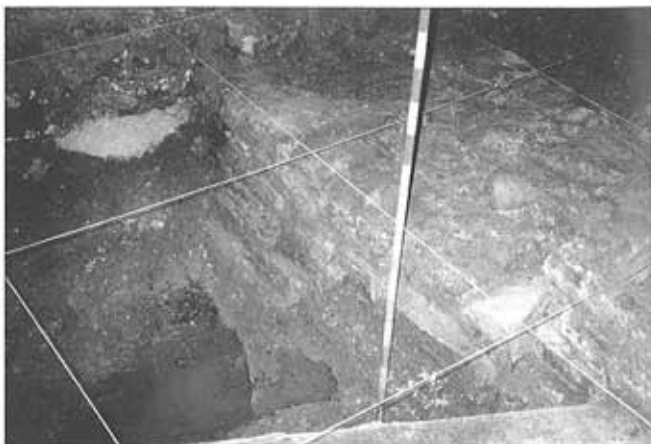
Foto 2

En la zona SE. del edificio, concretamente en las catas 6 y 8 (planos n<sup>o</sup> 2 y 3), se sitúan dos muros paralelos de mampostería utilizando el mortero como material de unión, separados 1,70 m, asentados sobre roca, supuestamente formando parte de la cimentación del Monasterio de San Vicente (siglo VIII), en forma de zapata corrida (fotografías n<sup>o</sup> 2).

La disposición de éstos es en dirección norte-sur y su dimensionado es el siguiente: altura variable entre 20 y 80 cm según el afloramiento rocoso y la anchura 120 cm., con la peculiaridad de la horizontalidad de su parte superior.

Posteriores construcciones se han visto obligadas a romper los muros e incluso a utilizarlos como asientos de conducciones. Debido a la excavación para la construcción del sótano donde se ubican las calderas del actual edificio, parte de uno de los muros ha desaparecido.
