EXCAVACIONES ARQUEOLÓGICAS EN "EL PICU ALBA" (PEÑAFERRUZ, GIJÓN). AVANCE DE LAS CAMPAÑAS 1997-1998

José Avelino Gutiérrez González

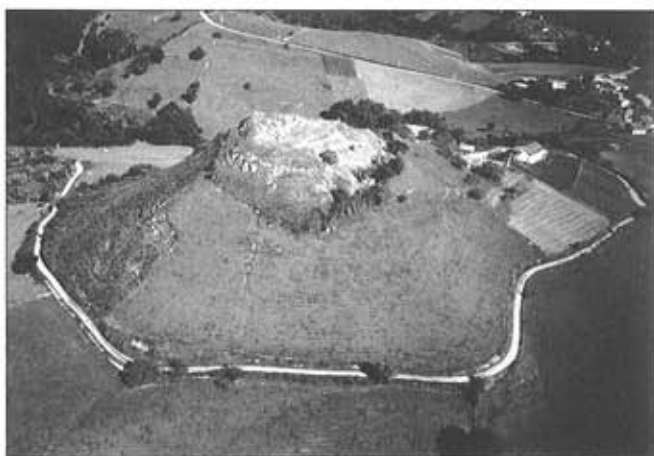
Lámina 1. 1.-Peñaferruz "Picu Alba". Vista general aérea del emplazamiento.

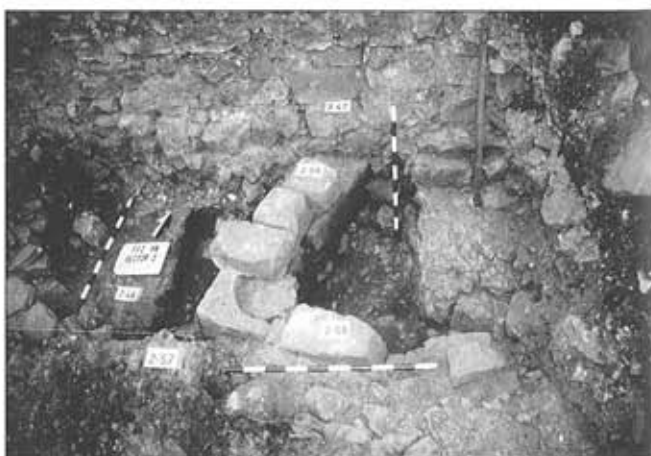
Lámina 1. 2.-Peñaferruz "Picu Alba". Sector 2. Extramuros: muro de la "Fase 0" bajo el torreón.

En la parte superior de la ladera meridional del yacimiento extramuros de la muralla que se construyó sobre él, hemos localizado un muro (2-59) del que se conservan dos hiladas, levantado con sillares de arenisca piqueteada de unos 30 cm de lado; sigue una dirección noreste-suroeste haciendo esquina hacia el sureste, formando un espacio todavía sin definir. Está construido sobre las calizas del Cretácico talladas a modo de caja de cimentación (2-64). Destaca el sillar de esquina, en realidad un fragmento de **sarcófago** retallado por su exterior para adaptarlo a la línea del muro. Toda esta estructura, así como los suelos que tuviera, quedaron cubiertos y anulados por la cimentación (2-48) del paramento sur (2-47), el suelo de obra (2-57) y el relleno del torreón (2-41), que fue construido sobre aquel, para lo cual se aprovecharon al parecer algunos de los sillares procedentes de esa estructura.

No es posible por el momento definir sus dimensiones totales o su función, o a qué estructuras mayores corresponden, ni obtener una datación precisa de estas estructuras, dado que no ha sido localizado un nivel de fundación o de ocupación que feche su construcción o utilización, aunque sí podemos indicar que son anteriores a la erección de la mura-

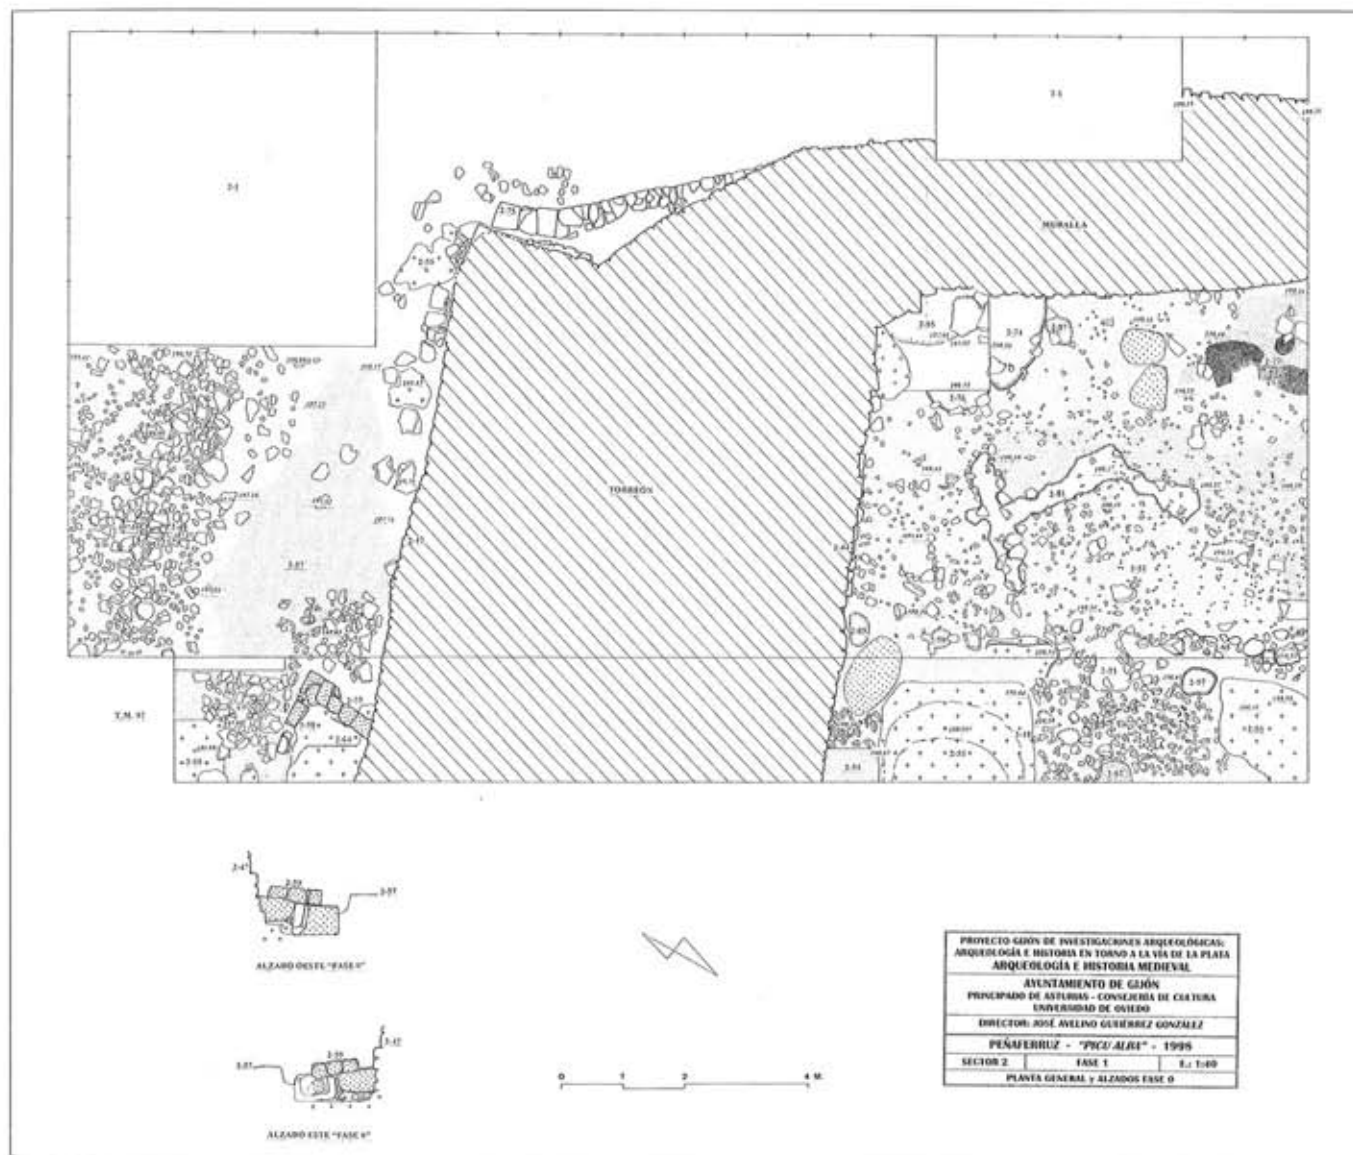
Lámina 2.—Peñaferruz "Pico Alba", Sector 2. Planta Fase 1.

En un momento todavía no precisado de la alta Edad Media (la primera referencia documental al Castillo de Coriel es del año 1158), se erige en el cerro una fortificación, para la que fueron necesarios diversos trabajos de **acondicionamiento** y construcción. El sustrato calizo de la peña presentaba bastantes irregularidades topográficas, que debieron ser salvadas para hacer sólidos cimientos y permitir la habitabilidad de la cumbre. Para ello se talló parcialmente la roca (2-64) en la zona que iba a acoger la zapata de cimentación del torreón y muralla, permitiendo así la estabilidad y horizontalidad de las líneas de bloques de caliza que forman esta estructura. También se acondicionó el espacio intramuros para permitir la habitabilidad de ese lugar, obteniendo un plano horizontal mediante el piqueteado de la caliza (2-66), y el relleno de los huecos con la propia grava producida en estas tareas (2-67). Para completar estos trabajos se utilizó **arcilla** muy plástica y pura como relleno en los intersticios y las irregularidades más importantes del extremo meridional del recinto (2-54) y también arcilla mezclada con piedras de caliza de distintos tamaños (2-48) en el exterior de la muralla formando una cimentación del paramento; sobre ésta se

encuentra un **suelo** de obra y de circulación sobre la superficie de las arcillas mezcladas con la argamasa utilizada en la obra del paramento (2-57). Completa la cimentación exterior una especie de "**coraza**" pétreo, ladera abajo, formada por la acumulación de bloques calizos asentados (algunos de ellos de arista o de punta) (2-48).

Sobre esa importante obra de acondicionamiento y cimentación se levantó el **torreón**, ocupando todo el extremo meridional del cerro; su longitud (de la cual se han exhumado 8 m en su mitad occidental) puede estimarse en unos 13 m, mientras que su anchura alcanza los 8 m. Para su construcción se levantaron dos paramentos (2-44 y 2-47) con bloques de caliza de un tamaño medio de unos 40 cm de lado, concertados con argamasa. El interior es un amasijo de arcillas muy plásticas y compactas, y bloques de caliza de varios tamaños (2-31 y 2-41) con altas cualidades mecánicas, y con modelos y paralelos ya constatados en la Antigüedad, en obras civiles y militares. Toda esa estructura es en realidad el **basamento** macizo (alcanza una altura de 2,40 m.) del torreón. No es posible por el momento calcular qué altura tendría, aunque la gran cantidad de materiales de derrumbe esparcidos por toda esta zona hace pensar que el edificio tendría unas considerables dimensiones. La planta o plantas superiores pueden haber sido construidas, si quiera parcialmente, con materiales más endeble y perecederos, como madera y arcilla, a juzgar por el hallazgo de abundantes fragmentos de revestimiento de arcilla endurecida con improntas de madera.

Trabada con el torreón se construye al mismo tiempo la **muralla** del recinto, partiendo de sus esquinas. En 1998 se ha excavado la zona más occidental, donde se aprecia la unidad de la obra. La esquina suroeste, bien trazada con sillares piqueteados, presenta un quiebro hacia el exterior -reforzado con una zarpa de grandes bloques (2-75)- para adaptar el torreón y la muralla. Esta parte desde ahí envolviendo la cima del recinto con una fábrica similar (paramentos de mampuestos con mortero y relleno de piedra y arcilla) y una anchura media de 2,5-3 m.

Acondicionado el espacio interno del sitio, y erigida la muralla se realizaron obras de **pavimentación** de la zona habitable (el posible "patio"); sobre las arcillas de nivelación extendidas en esta zona (2-54), que alcanzan en varias partes los 50 cm de potencia, se encuentran varias "cubetas" (2-85, 2-78) y "bolsadas" (2-53) rellenas por una matriz terrosa negruzca, con carbones, desechos orgánicos (fauna) y cerámicas, que parecen resultado de la ocupación del lugar durante las obras. Inmediatamente por encima se encuentra el **suelo**, de arcilla y piedras pequeñas (2-33, 2-52); en su superficie se encuentran varios hoyos o cubetas, alguno de ellos de forma muy regular (2-97), planta circular y sección cóncava, colmatado con un relleno (2-92) semejante al de las cubetas ya mencionadas; otros presentan formas más irregulares (2-76, 2-87, 2-89); al parecer fueron simples oquedades del suelo que se fueron rellenando con los desperdicios de la ocupación (2-50). Una de estas oquedades presenta forma alargada (2-81, 2-83), separando una zona de suelo arcilloso amarillento de otra con la **arcilla rubefactada** (2-77), sin duda por efecto de actividades relacionadas con el fuego, sin llegar a formar estructuras identificables como hogares, fraguas, etc. En dirección norte-sur, perpendicular al torreón se apreciaron restos muy arrasados de un **murete** de piedras (2-88), sin mortero, con un posible **hoyo de poste** (2-94) a su lado. Resulta difícil, sin embargo, interpretar qué tipo de espacios formaba o separaba.

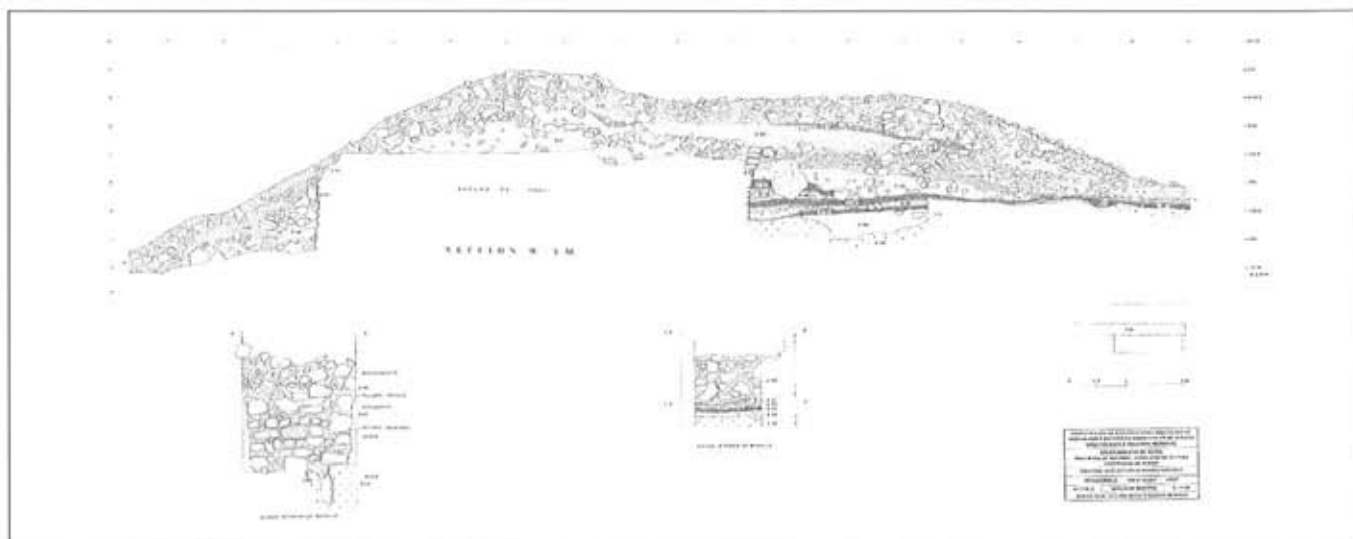
Lámina 3.—Peñaferruz "Picu Alba", Sector 2. Sección Oeste TM.

La estratificación de este potente paquete de derrumbes hacia el interior y exterior, muestra una alternancia de estratos sedimentarios de matriz terrosa (2-49, 2-16...) o arcillosa (2-24) procedente del relleno interior del torreón, con otros compuestos por grandes bloques calizos y argamasa (2-45) procedentes de los paramentos del mismo, y algunos más de matriz negruzca, con carbones, poca piedra y abundante material arqueológico (2-16, 2-25, 2-28) que podrían proceder de la ruina de las habitaciones del torreón. Todo ello indica una ruina lenta y progresiva, tanto al exterior como -especialmente- al interior, donde van sedimentándose los derrumbes procedentes de diferentes partes de la estructura (paramentos, rellenos, paredes altas, estructuras de habitación con madera, etc.).
