# INTERVENCIÓN ARQUEOLÓGICA EN EL PUENTE DE COLLOTO (GRANDA, SIERO)

Alfonso Menéndez Granda

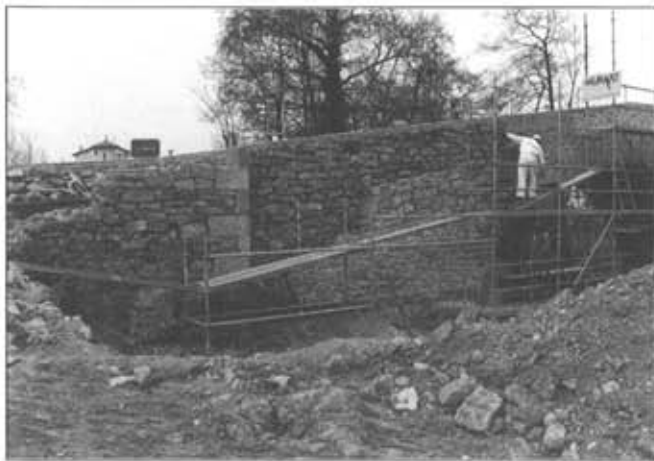
Fig. 1.-Aspecto del puente durante las obras de restauración. Pueden observarse diferentes unidades estratigráficas murarias correspondientes al arco izquierdo aguas arriba.

Como complemento a la intervención arqueológica se llevó a cabo un análisis estratigráfico de los muros. Este estudio realizado con técnicas de lo que ha venido a denominarse "arqueología muraria"<sup>2</sup> pretende servir como vehículo capaz de establecer cronologías de las diferentes etapas de construcción y reconstrucción del puente. Por el momento y aunque nos hallamos en fase de análisis, creemos que gran parte de lo que hoy vemos pertenece a la obra primitiva, aunque con algunas reparaciones. A este momento pertenecerían los tajamares, (exceptuando los sombreretes), el dovelaje de los arcos y gran parte de los muros de mampostería. Estos probablemente se encontraban revocados idea que sugirió D. Ignacio Alonso y con la que estamos de acuerdo, lo que explicaría la aparición de mampostería en una obra de estas características en época romana en lugar de los más habituales sillares labrados que sí aparecen en bases y tajamares.

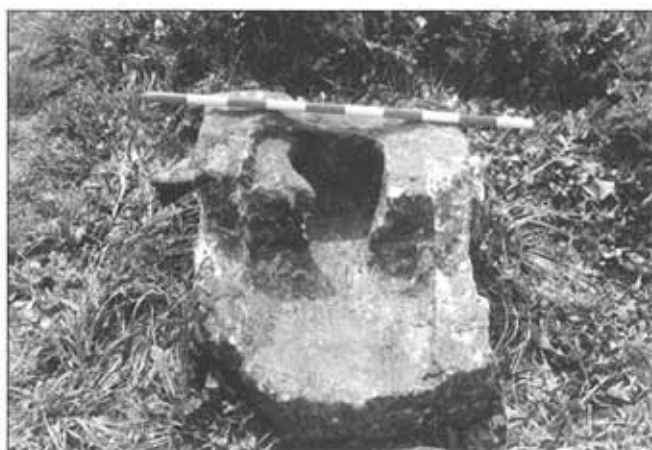
Fig. 2.-Vista del fragmento de sarcófago localizado durante las tareas de limpieza.

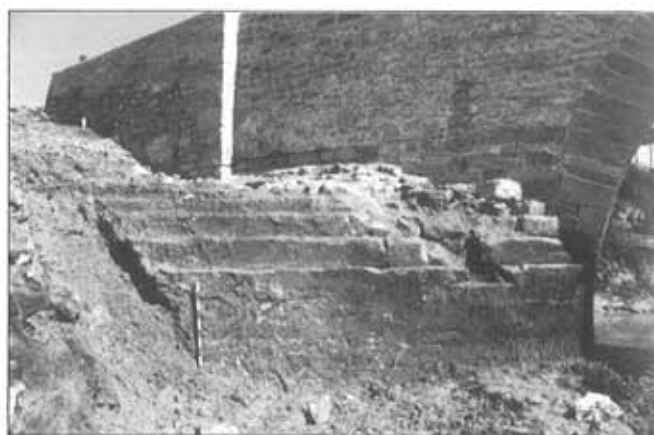
Fig. 3.—Contrafuerte localizado durante el seguimiento arqueológico. Todo parece indicar que pertenece a la obra primitiva del puente.

Dado que la intervención preveía la eliminación de los limos fluviales acumulados en los flancos del puente, se procedió a su retirada. Los hallazgos más significativos se produjeron en el arco izquierdo aguas arriba. Se comenzó con la eliminación de los restos de una antigua construcción adosada al puente y de un basurero moderno. En esta zona apareció un fragmento de sarcófago antropomorfo. Este hallazgo, si bien curioso, no proporciona apenas información arqueológica dado que se haya fuera de contexto y su procedencia es una incógnita. Eliminados los estratos aludidos se excavaron distintas capas de limos fluviales que permitieron la exhumación de un lienzo de muro construido por medio de sillares de caliza con una técnica semejante a la empleada en los muros del tajamar central. Esta estructura adosada al puente se cimentó directamente sobre un nivel compuesto por cantos rodados y arcilla que en el momento de la construcción constituiría la orilla del Nora. Por el mismo margen pero aguas abajo se descubrió un murete de arenisca.

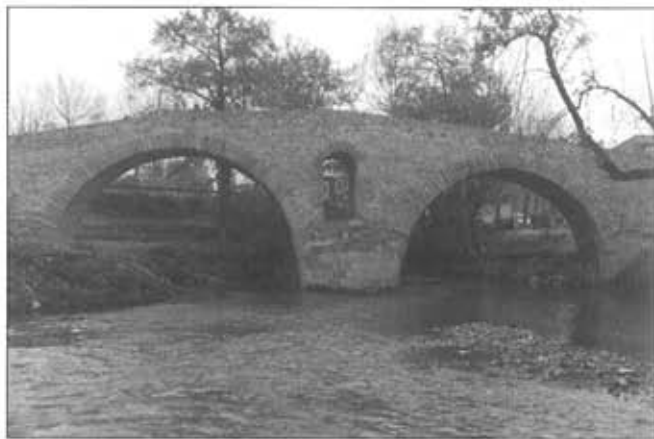
Fig. 4.—El puente de Colloto una vez finalizados los trabajos de restauración, ya sin andamiajes y antes de la eliminación de los limos fluviales que ocultaban la parte de la estructura resdescubierta en la actualidad.
