INTERVENCIÓN ARQUEOLÓGICA EN SANTO TOMÁS DE RIELLO, TEVERGA. 1998¹

Leonardo Martínez Faedo

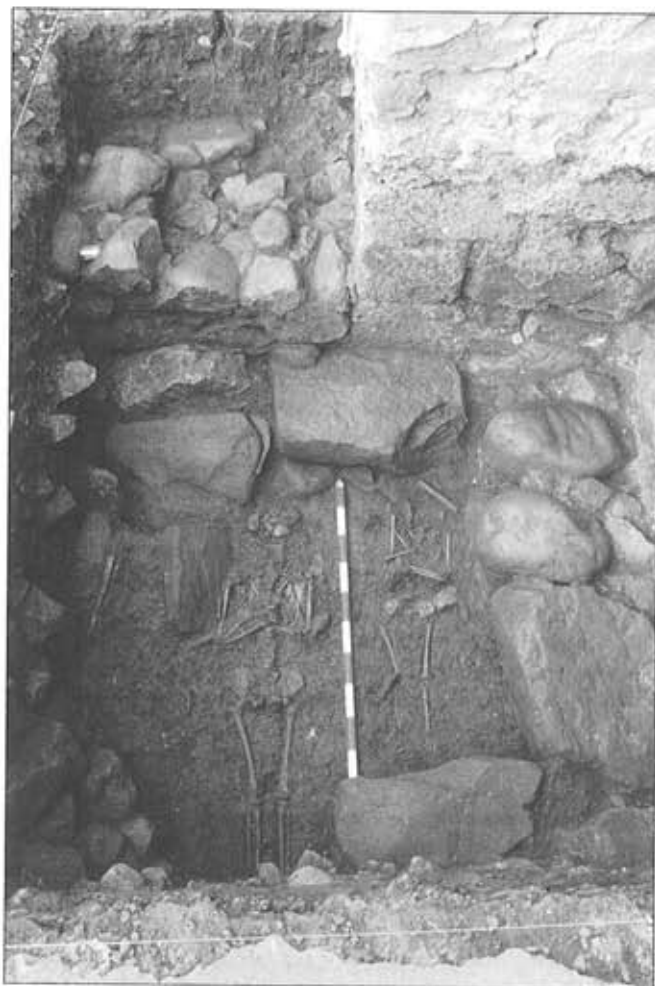
Foto 1.-Sondeo A. Muro, cimentación y enterramientos 1 y 2.

Se localizó un **muro** en las dos catas. La estructura, con un ancho de 65 cm., está formada por cantos de río concertados con argamasa, presentando la cara exterior un careado

tosco. En el sondeo A lleva una dirección norte-sur, arrancando del ángulo de unión de ábside y nave, mientras que en el sondeo B prolonga hacia el este la línea del muro de la sacristía. Esta estructura es posterior al templo y a la sacristía, no enjarjando con ninguno de ellos.

La **cimentación** de la nave se realizó sobre el sustrato de arcillas lutíticas muy plásticas. No quedan evidencias de la zanja de cimentación por las posteriores remociones del terreno. Se construyó una zapata de cimentación a base de grandes cantos rodados. Cuenta con 1 metro de altura y una pestaña de 40-50 cm., que presenta la peculiaridad de que alguno de los cantos no está pisado por el muro que se eleva sobre ella. En la esquina de la nave se dispuso una losa de

En cuanto a los **enterramientos**, en el sondeo A recuperamos restos de seis inhumaciones en fosa superpuestas. Todas ellas cuentan con características similares como son la orientación este-oeste, paralela al templo, y la postura decúbito supino. Por debajo de ellas se detectaron tres tumbas de lajas, dos de ellas orientadas este-oeste, como la cabecera, y realizadas con losas de pizarra. La tumba nº 1 cuenta con la particularidad de la existencia de dos pequeñas lajas a ambos

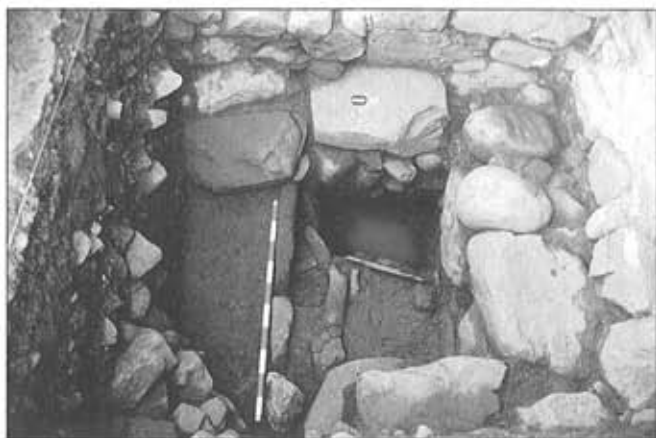
Foto 2.—Sondeo A. Final de excavación. Muro, cimentación y tumbas de lajas.

lados de la cabeza, a modo de *orejetas*. Por debajo de la tumba nº 2 se constató la existencia de otra tumba, la nº 3, realizada esta vez con cantos de río y con una orientación diferente a la del templo (ENE-WNW). En el sondeo B también identificamos una tumba de lajas sobre la que se dispone la cimentación de la sacristía.

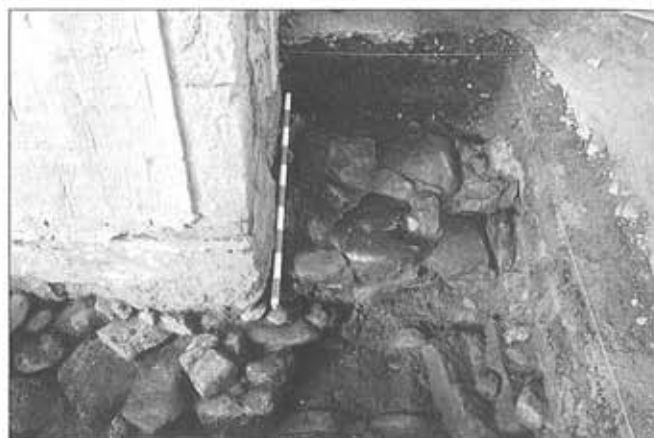
Foto 3.—Sondeo B. En primer plano tumba de lajas pisada por la cimentación de la sacristía. A continuación muro.

La **cimentación de la sacristía** es bastante más sumaria, limitándose a un amontonamiento de piedras dispuesto sobre la superficie de alguna tumba de lajas como veremos.
