# EXCAVACIONES ARQUEOLÓGICAS EN EL CASTILLO DE CURIEL (PEÑAFERRUZ, GIJÓN). CAMPAÑAS 1999-2002

José Avelino Gutiérrez González

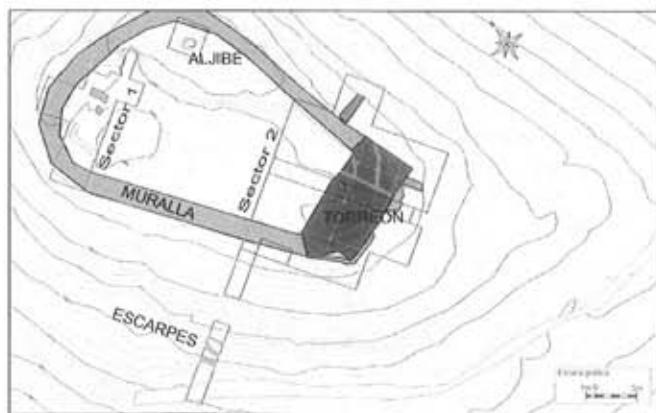
Figura 2.—Topografía del cerro en el que se emplaza la fortificación, sectores de excavación y estructuras del aparato defensivo.

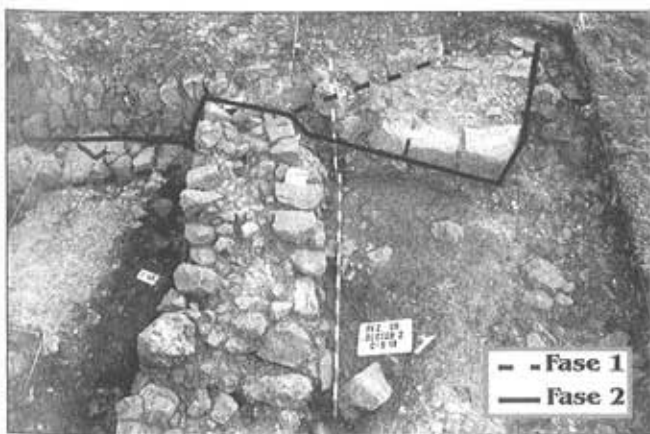
Lámina 2.—Esquina sureste del torreón de la fase 2 superpuesta al recinto de la fase 1.

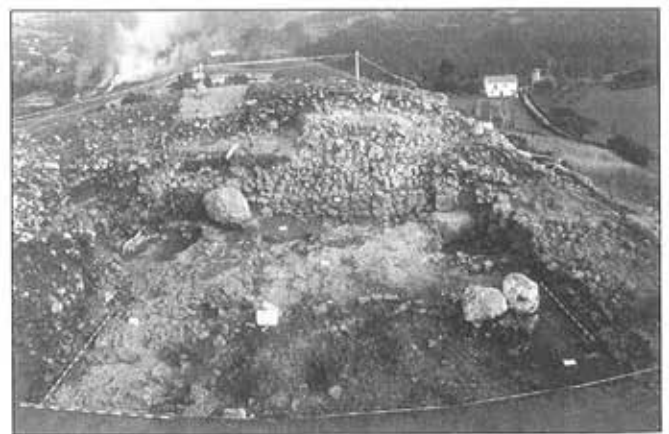
Lámina 3.—Vista interior del recinto amurallado, suelos y torreón de la fase 2.

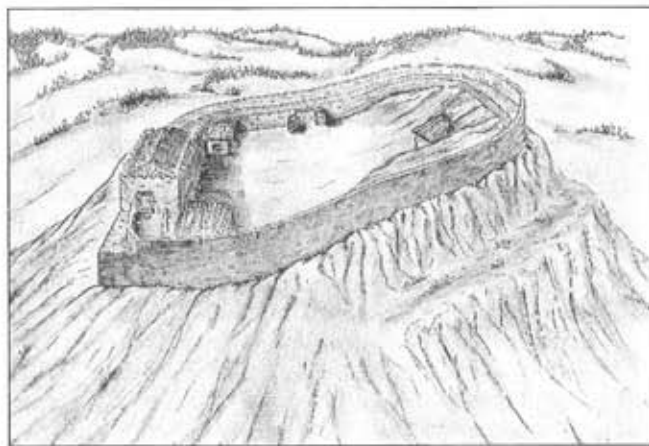
Figura 6.—Reconstrucción gráfica del recinto amurallado, torreón y estructuras de la fase 2.
