# INTERVENCIÓN ARQUEOLÓGICA EN LOS SOLARES N° 3 Y 5 DE LA CALLE DE LA RÚA (OVIEDO)

Rubén Montes López y Susana Hevia González

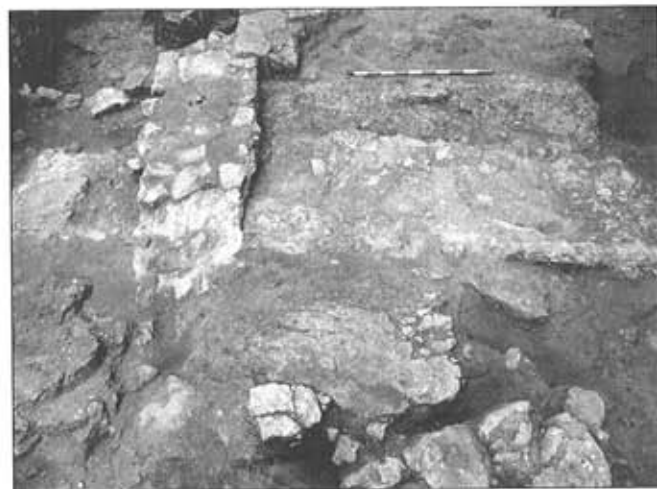
Lámina 2.-Estructura de mortero de la Fase I.

—Estructura subrectangular de mortero de cal de 4.5 m de largo y 1.75 m de ancho, dimensiones que no corresponden con las originales debido a perturbaciones estratigráficas posteriores. Su límite occidental lo representa un reborde de perfil redondeado de escasa altura, mientras que en el oriental se encuentra asociada a una arcilla gris blanquecina muy plástica. Resulta dificultosa la aproximación a su carácter funcional, aunque el aparente propósito de impermeabiliza-

ción, expresado tanto en su propia naturaleza compositiva como en su asociación a la aludida arcilla, hacen verosímil su vinculación a algún tipo de uso que requiriese la presencia de agua.

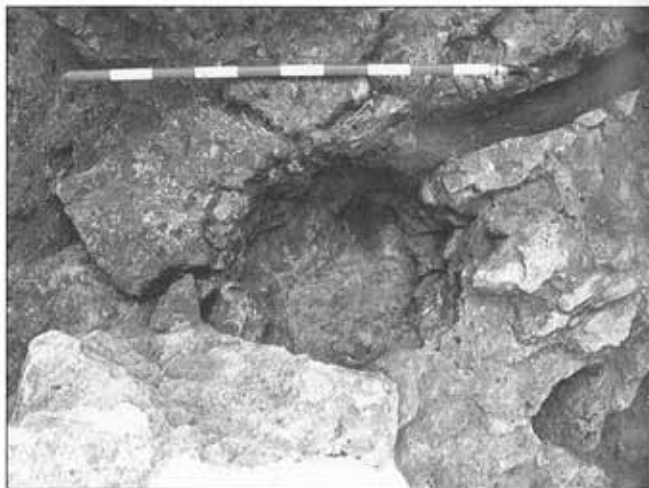
Lámina 3.—Detalle de uno de los hoyos, en este caso asociado a un canalillo, documentados en la zona de ingreso al solar desde La Rúa.

sales y tienen su trasposición estratigráfica en las diferentes superficies de uso identificadas. Dentro de esta etapa encontramos para la zona de ingreso desde la Rúa un primer episodio en que una serie de hoyos y canalillos denuncian un espacio abierto hacia la vía pública<sup>7</sup> que supera los actuales límites entre solares y en el que tal vez se desarrollase alguna actividad de tipo artesanal. En este sentido apunta la propia localización privilegiada de las oquedades dentro del esquema espacial configurado, así como las referencias documentales al carácter comercial y artesanal de La Rúa. De este modo se puede formular la hipótesis de una articulación funcional del espacio que contemplaría un taller en el portal, un espacio doméstico intermedio de mayor extensión que el documentado en la Fase II A y una parte trasera destinada a usos subsidiarios. En un momento posterior, aún medieval, quedan amortizados los hoyos y se producen cambios menores en la estructuración del extremo oriental<sup>8</sup>.
