# MEMORIA DEL SEGUIMIENTO ARQUEOLÓGICO EN LAS OBRAS REALIZADAS EN LA PLAZA DE ESPAÑA DE AVILÉS (1998-99)

Alicia García Fernández y Francisco Marcos Herrán

La Intervención Arqueológica desarrollada en la Plaza de España (Avilés) estuvo motivada por la ejecución del proyecto de construcción de un aparcamiento subterráneo. En una primera fase de los trabajos se realizó la reposición de las redes de infraestructuras existentes, que fueron desviadas al perímetro de la plaza. Una vez finalizadas estas labores dio comienzo el completo vaciado del espacio de la plaza, hasta los 13 metros de profundidad, para la construcción del aparcamiento.

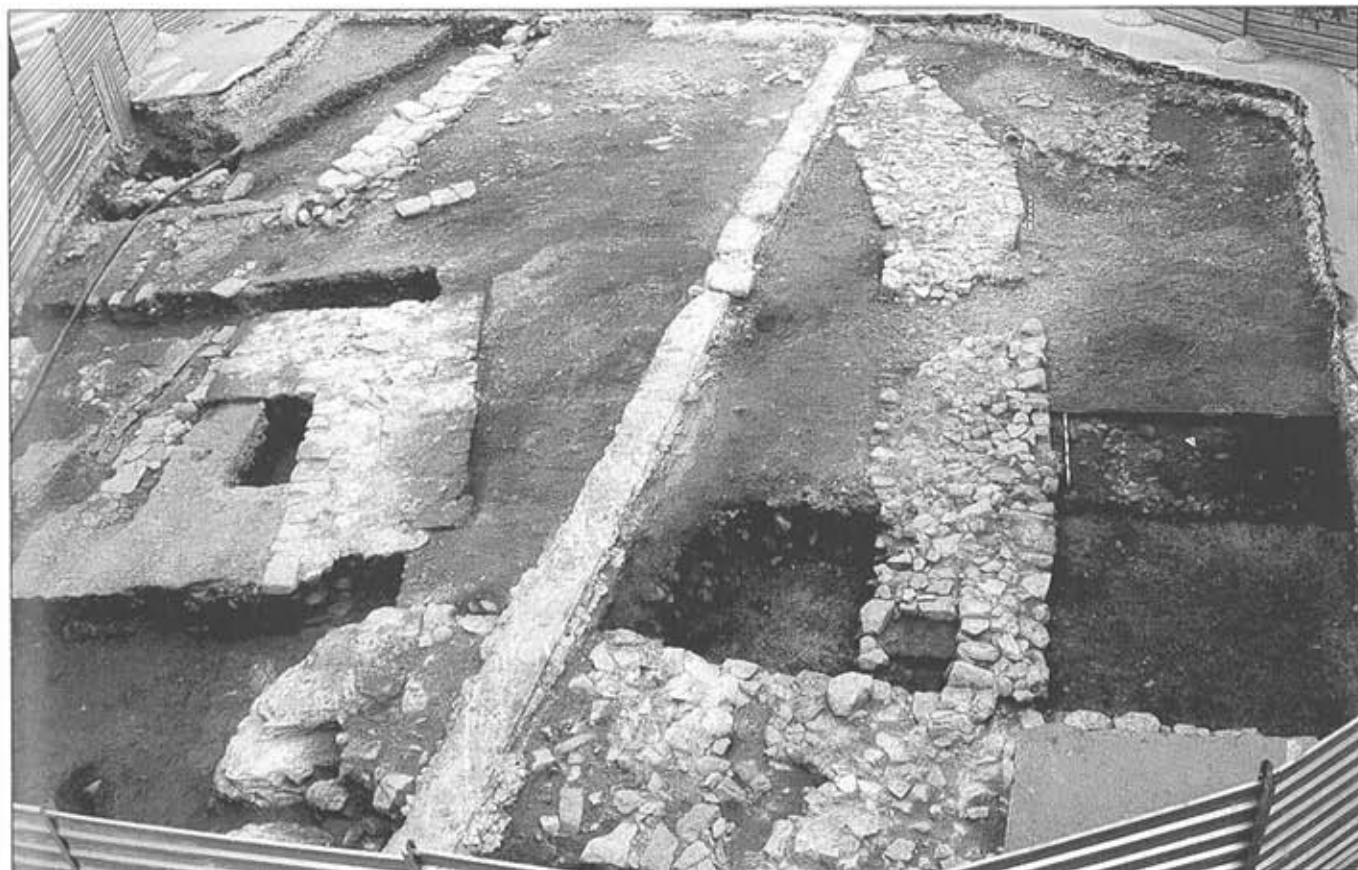
Lámina 1.-Intervención arqueológica. Sistema defensivo de la Puerta de la Ferrería.

A finales del siglo XIII acabaría de amurallarse la villa; los restos localizados en la conexión de la plaza con la calle Ferrería corresponden a la cimentación del lienzo oeste de la muralla y puerta de La Ferrería.

Los restos documentados de muralla sólo conservan tres hiladas de su cimentación. Está construida con dos paramentos de bloques cuarcíticos y calizos trabajados en sus caras vistas y con relleno interior de piedra menuda y argamasa. Su anchura es de 2,30 m, si bien se engrosa para flanquear el vano acceso.

La puerta de la Ferrería, de 4 metros de luz, presenta desigual conservación: el remate del lado oeste aparece muy deteriorado, a causa de una zanja (saqueo de material pétreo) que deja visto el núcleo entre paramentos. El lado este (en perfil estratigráfico pero sin excavar por tratarse de una zona edificada) muestra una fábrica cuidada de grandes sillares y alcanza los 4,30 m de anchura.

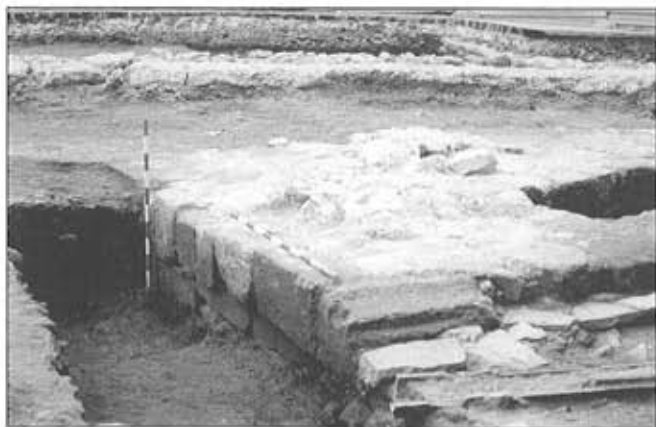
Lámina 2.—Lienzo exterior de la Puerta Avanzada. Corrección en la alineación del ángulo de cierre.

cipal"<sup>6</sup>. La indicación parece referirse a una construcción nueva que, arqueológicamente, correspondería a la estructura antepuesta a la entrada original. Esta puerta avanzada adquiere disposición de tijera, con forma de "L" invertida dejando un vano de 2,8 m en la zona más estrecha. Suponiendo su simetría, quedaría definido un espacio cuadrangular, de 5,5 m de largo y 9,5 m de ancho. Su fábrica de sillares regulares (con relleno interno de cascote y argamasa) se levanta sobre la base de la primera puerta. Esta estructura fue modificada *ad fundamentis*, cuando aún no había finalizado su construcción, con un refuerzo que amplió su base de cimentación, rectificando así su ángulo de cierre.

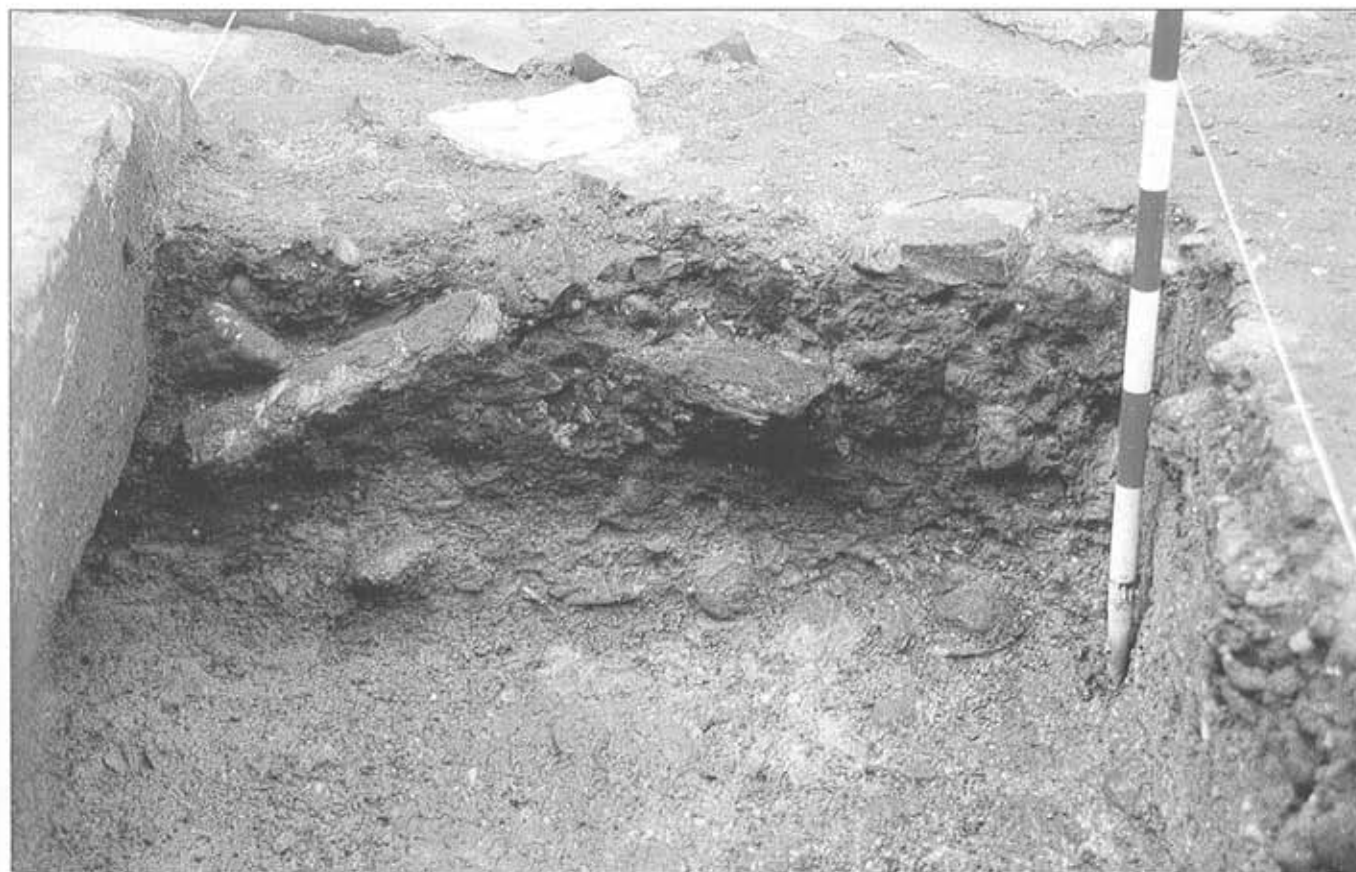
Foto 3.—Detalle del pavimento de escoria en el sector extramuros de la Puerta Avanzada.

Asociadas al eje de acceso y extendiéndose hasta la embocadura de la calle Ferrería se disponen varias capas de escoria de fundición (10-18 cm de espesor), que sirvieron como firme y pavimento de la puerta<sup>1</sup>.
